南昌进贤江西隆莱生物制药有限公司“12·31”较大窒息事故调查报告

2025年12月31日22时25分许，位于进贤产业园的江西隆莱生物制药有限公司发生一起较大窒息事故，造成3人死亡、3人受伤，直接经济损失407.86万元。

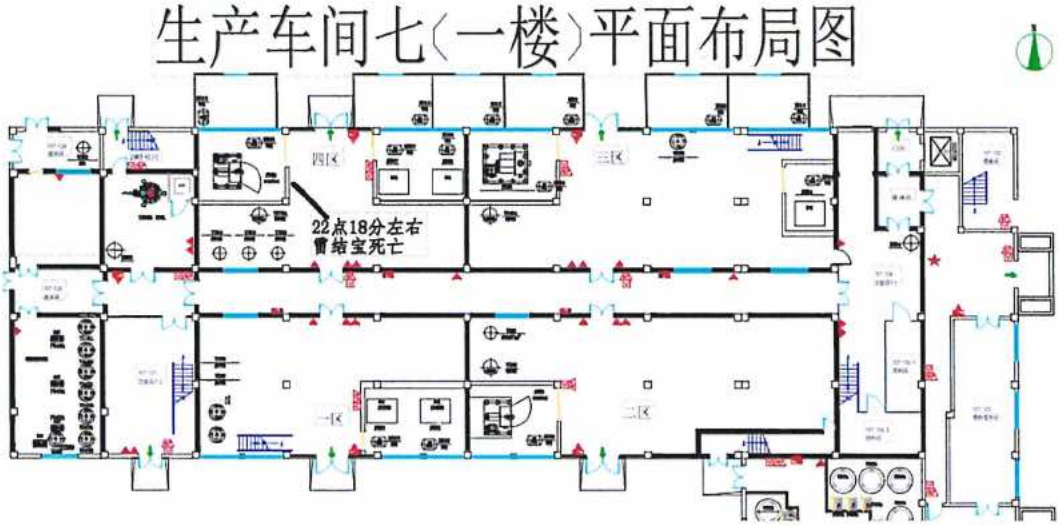
图 1

22 时 21 分许，发现 107 车间操作工雷某宝（死者）昏迷倒地，且佩戴长管呼吸器。救援人员摘掉长管呼吸器并将雷某宝抬出离心间进行施救。（如：图 1）

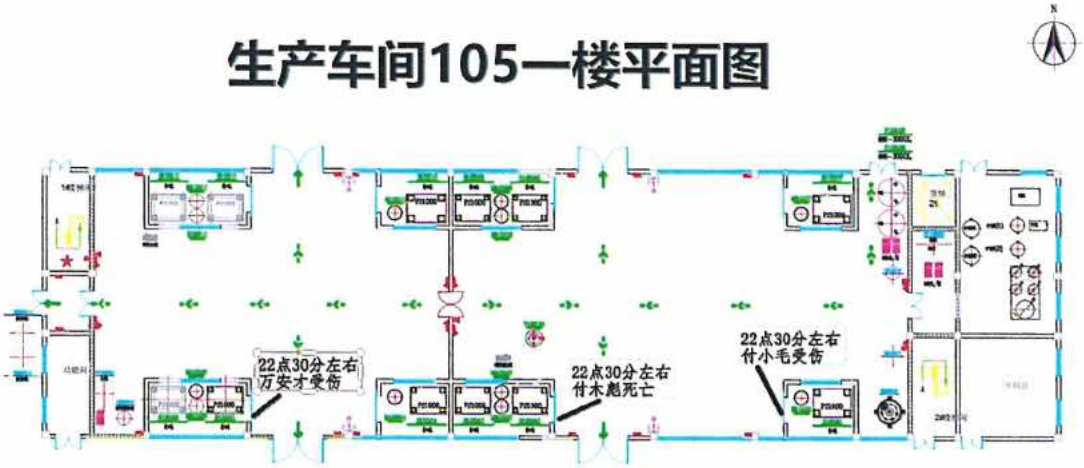
图 2

22 时 30 分许，105 车间操作员付某毛（伤者）在使用长管呼吸器时感觉身体不适，随即摘除佩戴的长管呼吸器，并去看本车间其他两个离心房，发现操作员付某彪（死者）、万某才（伤者）分别倒在两个离心房。随后车间组织人员将两名倒地操作工转移至车间门后开展施救，并立即拨打 120 电话。（如：图 2）

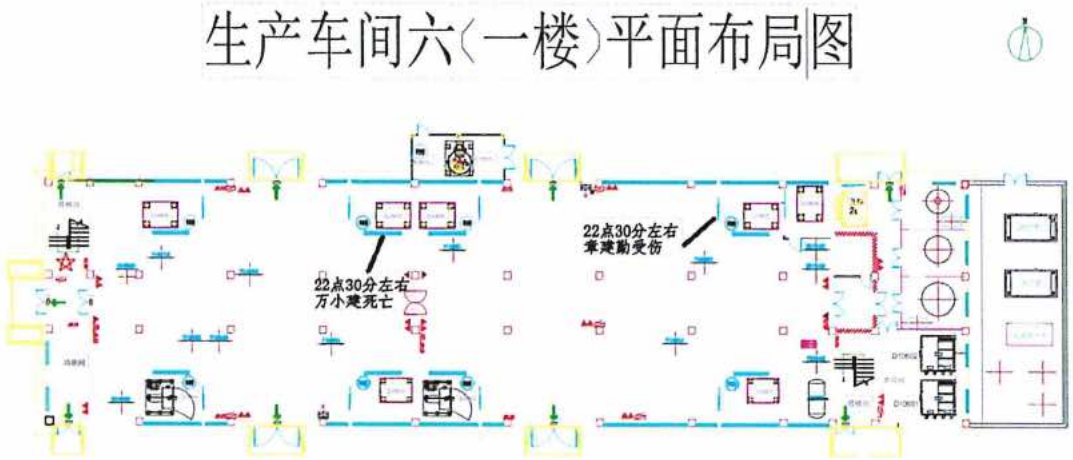
图 3

22 时 30 分许，在 106 车间的不同离心房分别发现操作员章某勤（伤者）、操作员万某建（死者）昏迷倒地，仍佩戴长管呼吸器，随后摘除二人长管呼吸器并转移至车间外空旷处进行施救，并立即拨打 120 电话。（如：图 3）
