广西兔宝宝家居生产基地项目（二期）“5•30”高处坠落一般事故调查报告

发布时间：2026-07-24 15:05　来源：南宁市良庆区应急管理局

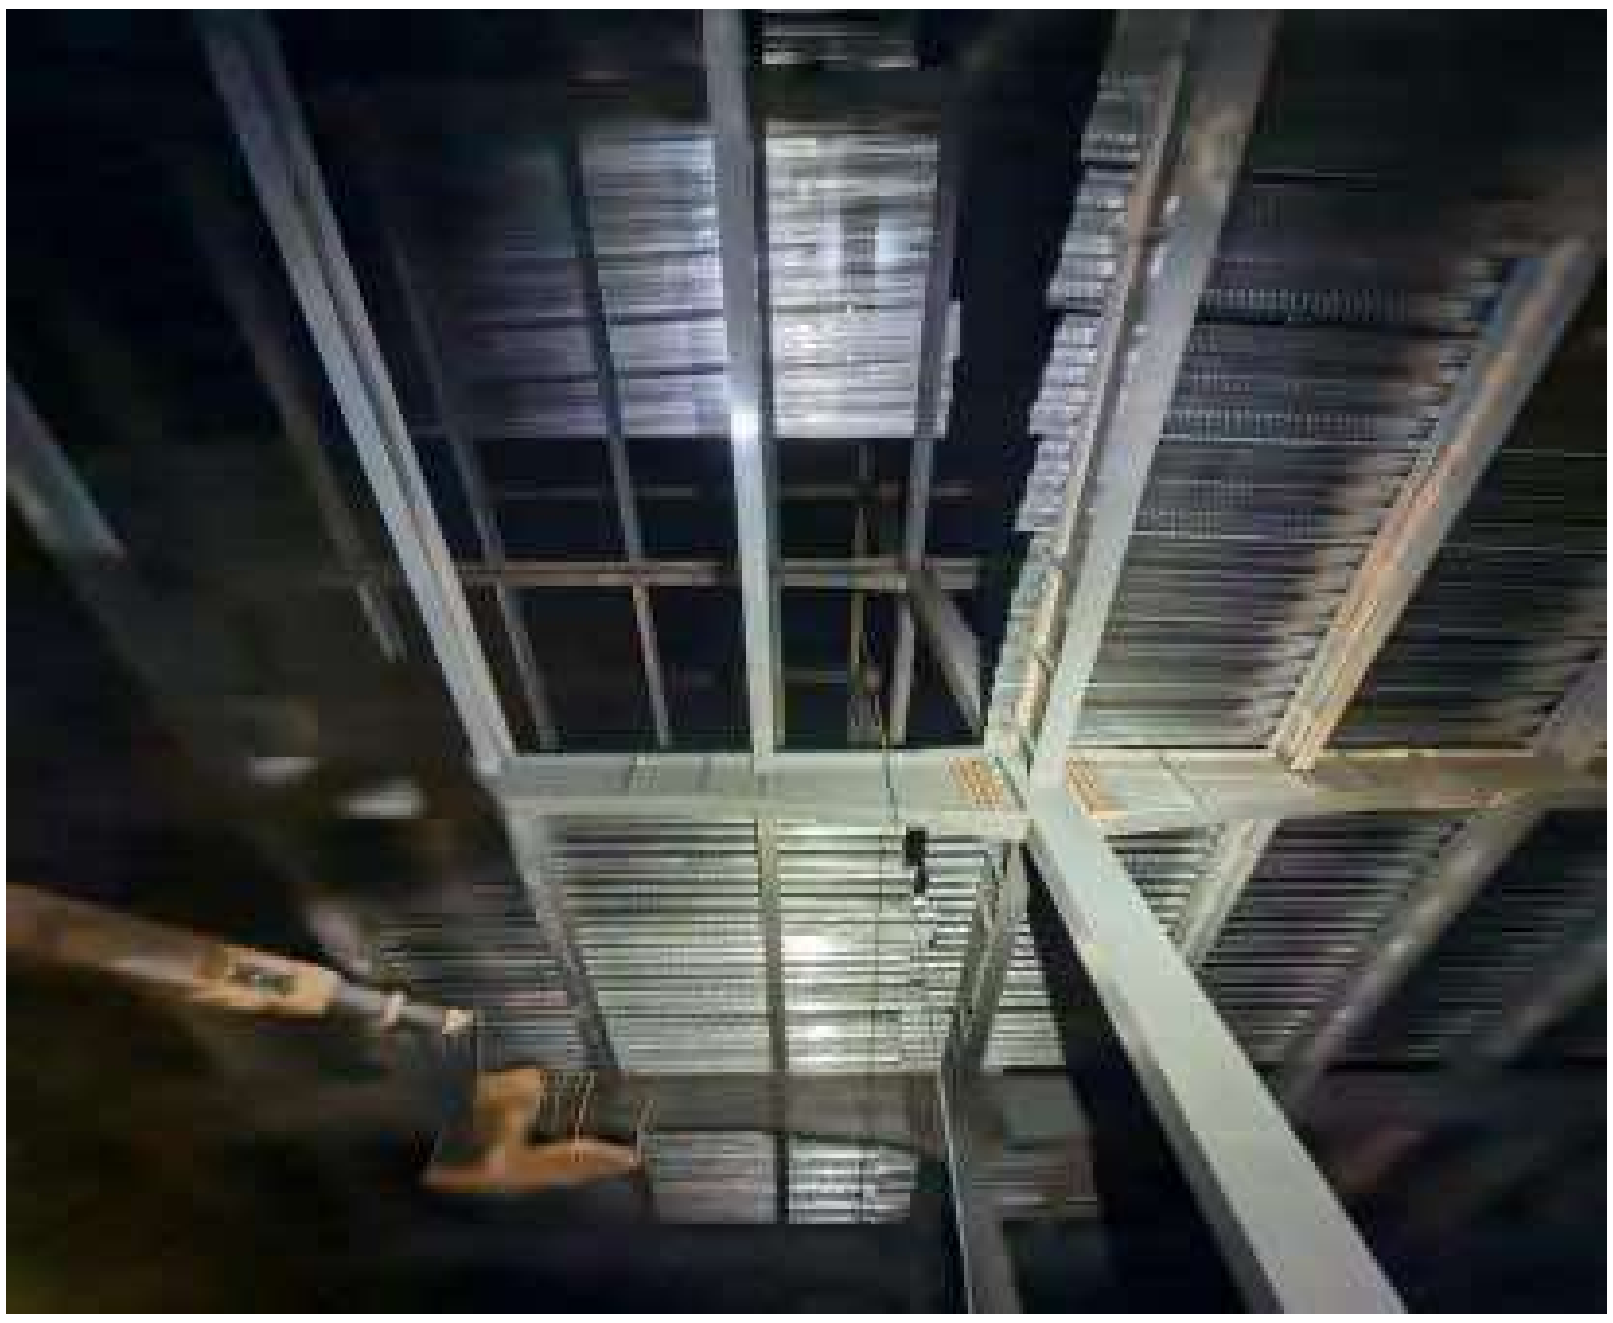
事故发生在广西兔宝宝家居生产基地项目（二期）工地2号厂房（建设中）内，2号厂房设计为地上3层，建筑总高度22.5米。2号厂房现
（楼承板）铺设阶段，地上3层钢结构及压型钢板（楼承板）基本建设完毕，未浇筑水泥，1层地面为素土地面。第3层压型钢板（楼承板）距离地
