蚌埠经开区“2022.10.15”高处坠落一般事故调查报告

2022年10月15日，在经开区长淮卫镇蚌埠金辉玻璃制品有限公司进行厂房排气楼封堵作业时，发生高处坠落事故，造成一名作业人员死亡，事故直接经济损失约127万元。

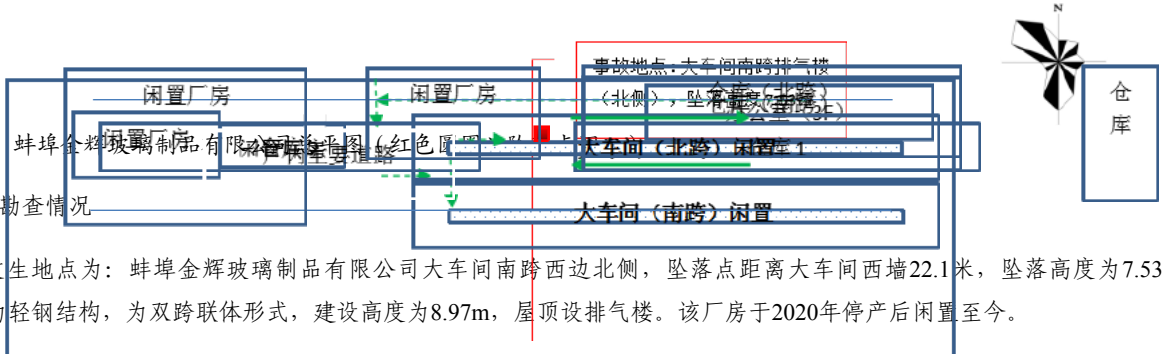
图1：蚌埠金辉玻璃制品有限公司总平面图（红色圈为事发地点）

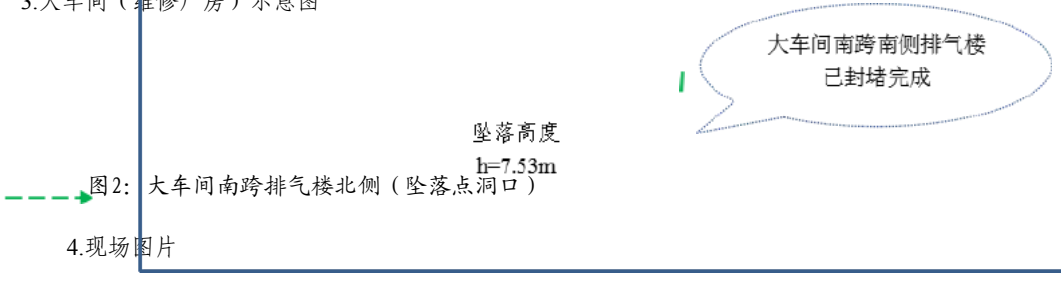
事故发生地点为：蚌埠金辉玻璃制品有限公司大车间南跨西边北侧，坠落点距离大车间西墙22.1米，坠落高度为7.53米。该厂房为轻钢结构，为双跨联体形式，建设高度为8.97m，屋顶设排气楼。该厂房于2020年停产后闲置至今。

事发时作业内容：对闲置厂房（大车间南跨）排气楼两侧使用彩钢板进行封闭，以遮挡雨水渗入。事发前，大车间南跨南侧排气楼已封堵完毕，事发时正在进行南跨北侧排气楼的封堵作业。

图2：大车间南跨排气楼北侧（坠落点洞口）

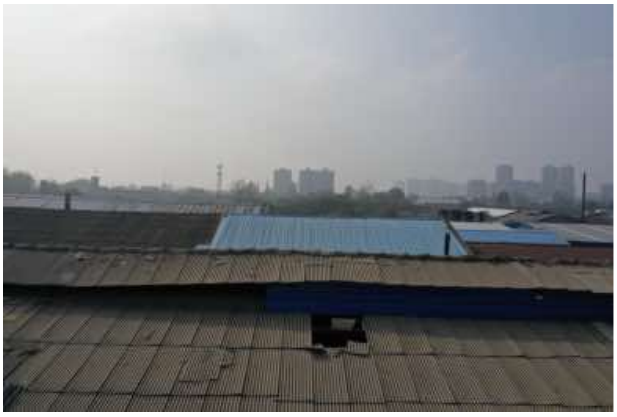
图3-4：大车间南跨北侧坠落点洞口（厂房内拍照），洞口尺寸约0.85m×1.0m

2022年10月11日下午蚌埠金辉玻璃制品有限公司厂房的承租人韩涛联系李某某给另外一个承租人周某修理厂房，随后李明刚联系徐某某、许某、张某某、李某某到蚌埠金辉玻璃制品有限公司干活。12日徐某某、张某某、李某某3人先行到蚌埠金辉玻璃制品有限公司开始修理周某承租的厂房，13日许伟加入到干活行列。13日下午，蚌埠金辉玻璃制品有限公司负责人徐某某在施工现场与李明刚（包工头）商量对仓库隔墙更新彩钢板、封堵厂房顶排气楼等事宜。10月14日，徐伟伟等四人到现场给徐某某修理厂房，完成了仓库隔墙彩钢板修理等施工。10月15日7点左右四人开始对厂房顶（大车间南跨）排气楼进行封堵。10点30分左右，许某在大车间南跨北侧封堵排气楼时，从房顶石棉瓦上（石棉瓦破损形成约1平米的孔洞）坠落摔伤，现场人员立即将其送往医院救治，12点30分经医院抢救无效宣布死亡。

许某某章进行厂房排气楼封堵作业时，未按规定搭设临时走道板，未佩戴防护用品，在房顶石棉瓦上行走踩空坠落死亡。

（一）蚌埠金辉玻璃制品有限公司，要严格落实安全生产主体责任，严格遵守《安全生产法》等有关法律法规、国家标准和行业标准的规定,按照要求建立、健全安全生产责任制,组织制定本单位安全生产规章制度和操作规程,加强外包施工作业安全管理工作，签订安全管理协议，明确各自的安全职责，辨识施工作业存在的风险隐患，采取技术、安全管理措施及时发现并消除事故隐，对施工人员进行安全生产教育和培训,保证从业人员具备必要的安全生产知识,熟悉有关的安全生产规章制度和安全操作规程,掌握本岗位的安全操作技能,加强从业人员安全防护,特别是进行高处作业时,必须持证上岗,并且施工期间要严格做好相关防护措施,严格按要求佩戴安全帽、安全带,设置安全防护网,防范类似事故的发生。
