宁夏新晟骏达物流有限公司“4·25”机械伤害一般生产安全事故调查报告

宁夏新晟骏达物流有限公司“4·25”机械伤害一般生产安全事故技术分析报告

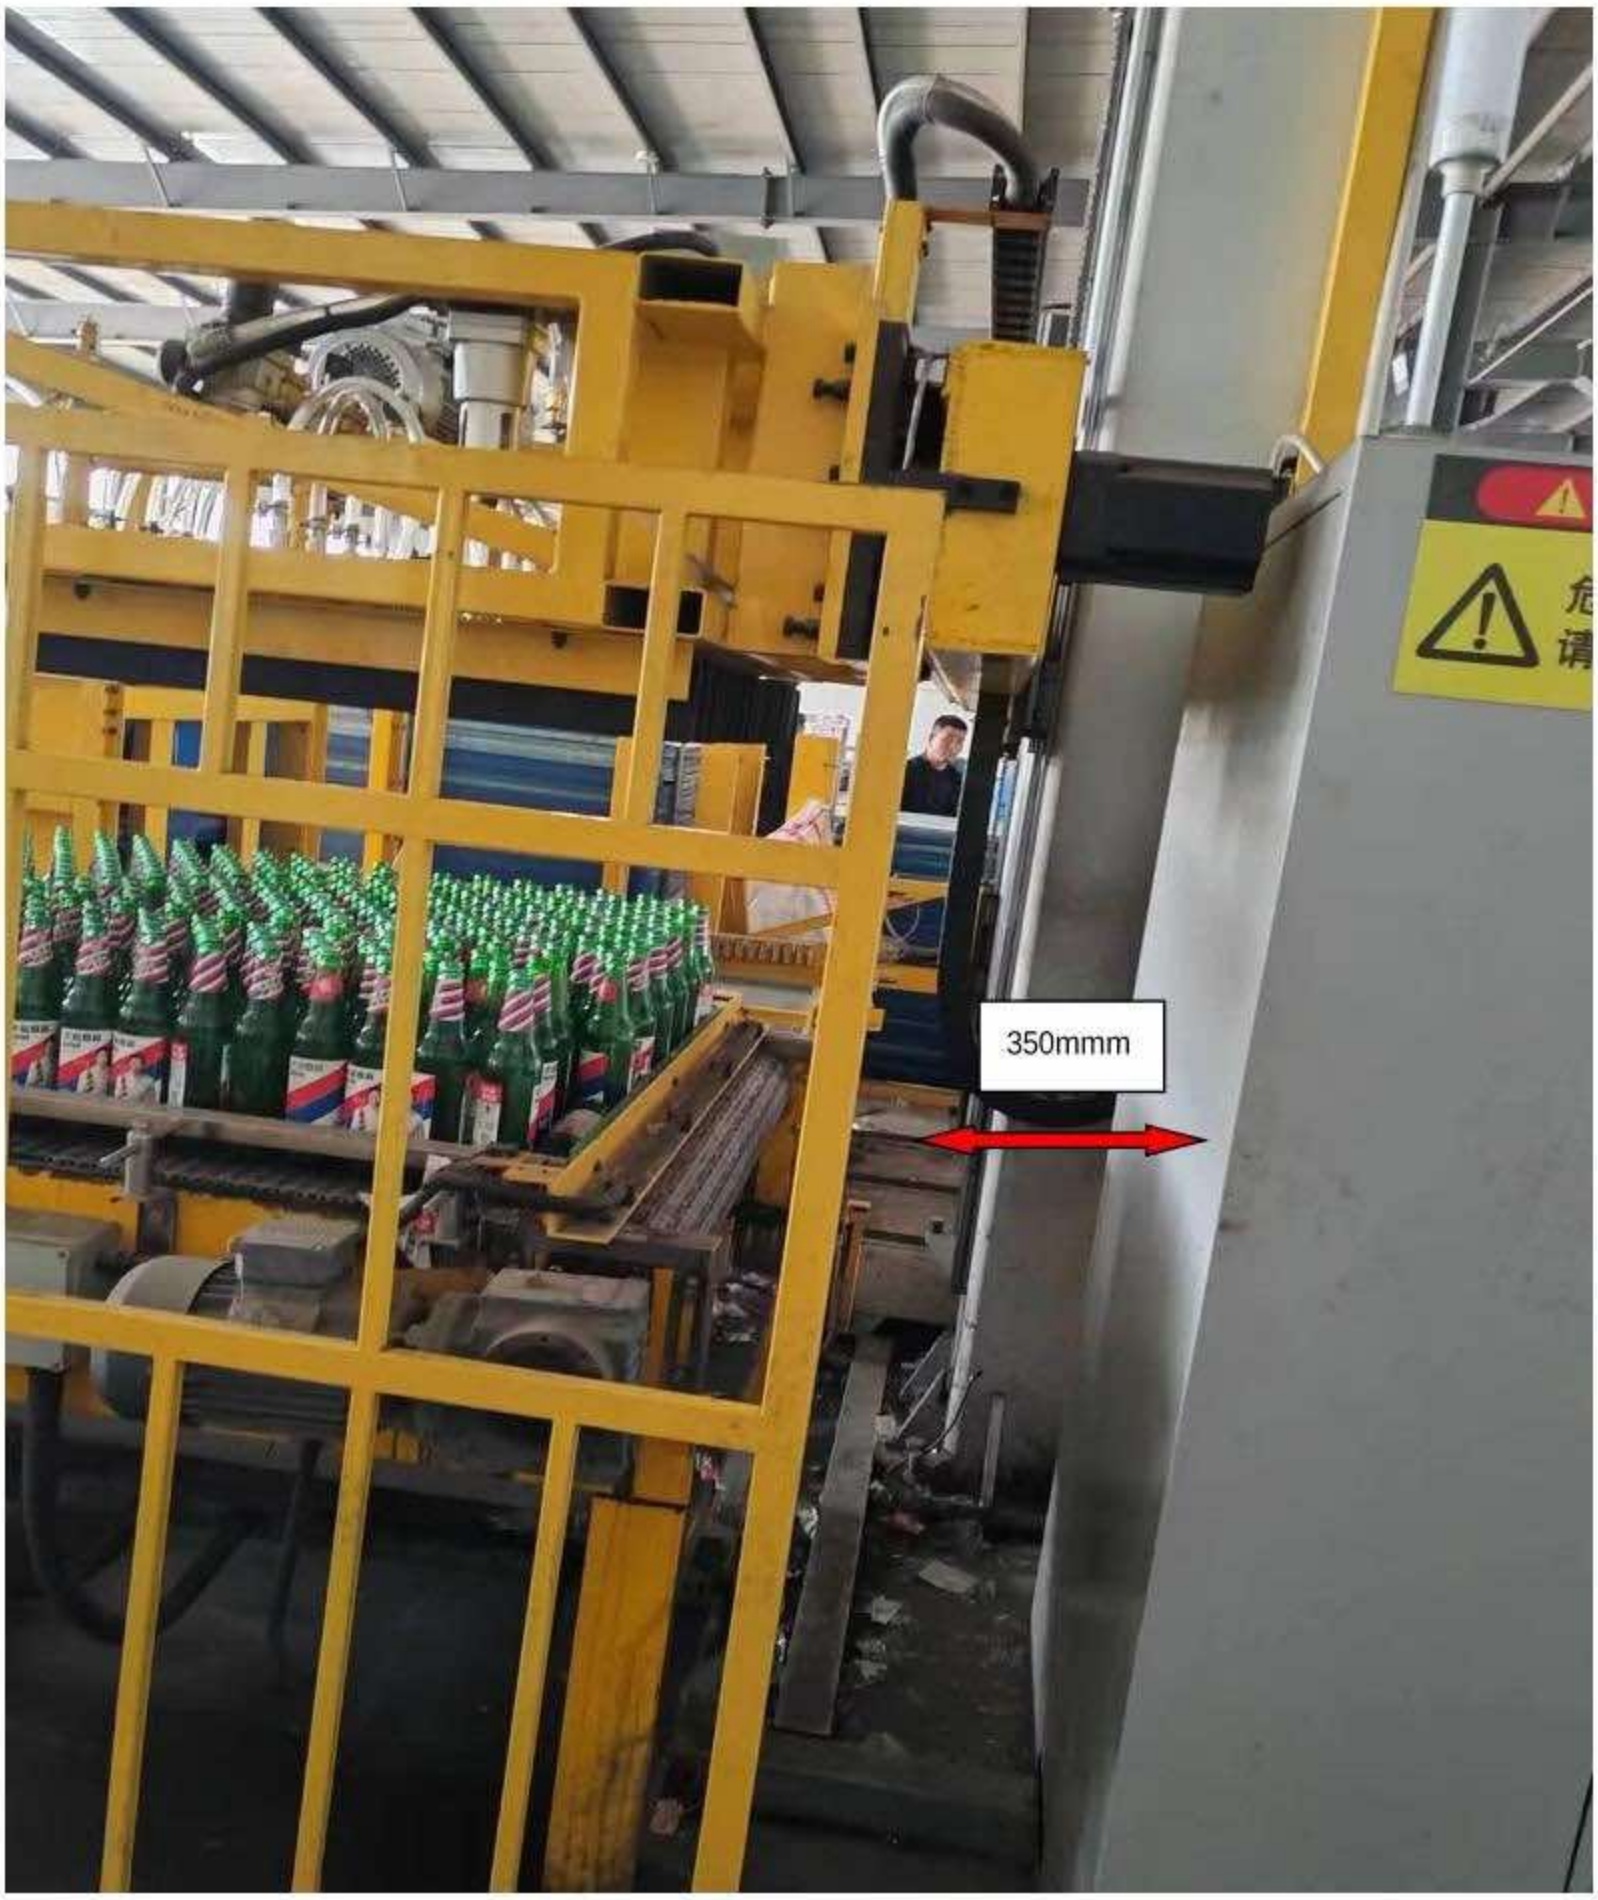
6.企业所有人员没有安全意识：企业负责人不能提供安全教育培训持证上岗资格证，企业相关人员没有安全意识，没有进行现场隐患排除和治理，据现场负责人介绍现场事故发生地护栏不完好留下的空隙是为了方便设备维护检修留下空隙，没有提醒作业人作业出存在机械伤害安全隐患。

7.现场防护设置不规范。码垛机周边活动横向转移抓臂、码垛机支撑杆等移动活动杆周边设置的防护栏留有人员进行的空间，不符合《生产设备安全卫生设计》（GB5083-1999-05-14）

等标准，存在局部留有 350mm 空隙，为人员违规进入运行空间造成伤害创造了条件。

护栏与支柱之间距离为 350mm，人员能进入码垛机支撑杆活动空间

侧面护栏空隙过大，人员手臂、头部都可以伸入会造成人生伤害

空气储罐压力表没有定期校验

空气储罐顶部安全阀没有校验
