横州校椅广西嘉得劳务咨询有限公司“3•29”一般物体打击事故调查报告

发布时间：2025-06-05 10:00　　来源：横州市应急管理局　　【字体： 大 中 小 】

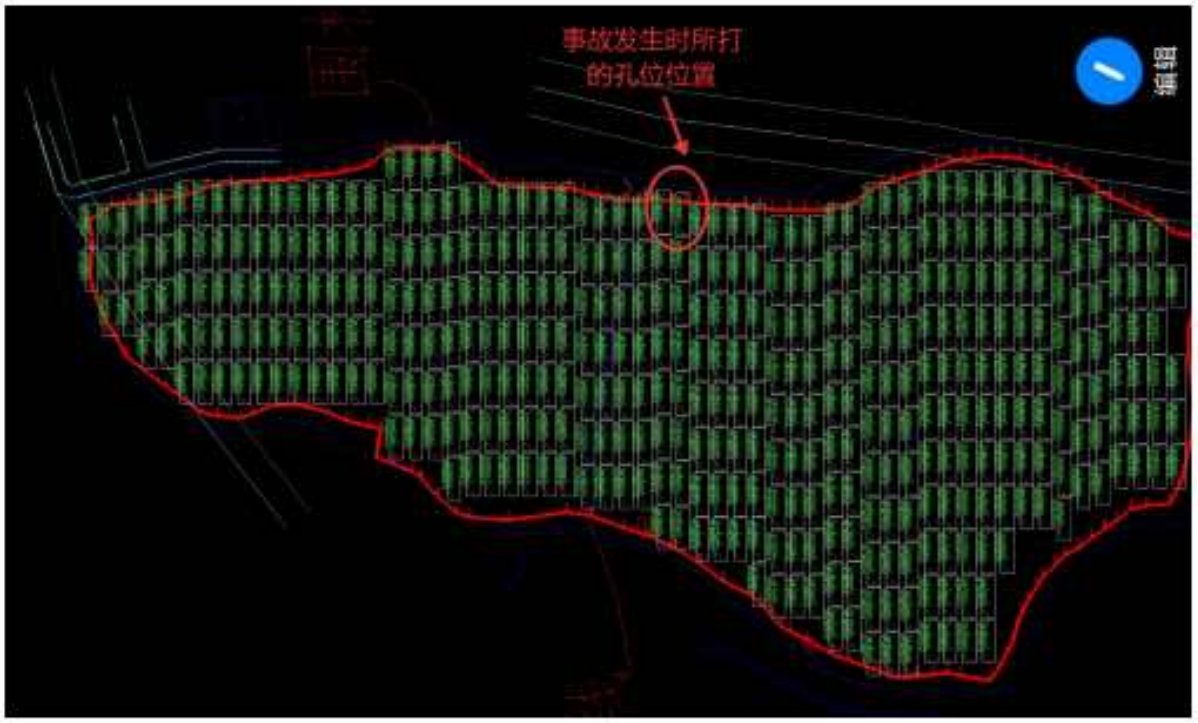
图 3 事故示意图

14时许，杨*东到达现场。14时30分许，文*和王*秀穿戴好反光衣和安全帽后开始作业，王*秀负责测点看点，用对讲机指挥文*下管桩，文*负责操作振动锤打桩机。17时30分许，因下雨，杨*东离开施工现场走回停放在工地大门的小车上拿雨衣，文*、王*秀两人继续作业。在作业过程中，文*操作振动锤打桩机夹桩对准孔位打下去后，文*、王*秀两人核实发现其标高不符合施工方案要求，文*就用对讲机和王*秀说换打另一个孔位，王*秀听到后站在水平距离振动锤打桩机约7.5米高处的土坡指挥文*下管桩。17时38分许，文*在进行夹桩对孔过程中，管桩突然从振动锤打桩机液压夹滑脱，倒向王*秀所站的位置，王*秀躲闪不及，被管桩砸到。

事故现场位于横州市校椅镇青桐村光伏场区144#地块（如下图）。

经调查认定，事故发生的直接原因：**一是**由于管桩因下雨受潮，导致吊装对孔过程中振动锤打桩机液压夹与管桩之间的摩擦力减小，发生脱落；**二是**王*秀站位未按施工要求站在安全作业范围外，以及自身未注意到脱落的管桩，躲避不及时，导致事故发生。

（一）广西龙源公司、中国电建华东院、润建公司、广西嘉得公司、江西同济公司。各参建单位要认真吸取事故教训，举一反三，做好大型施工机械设备作业的安全管理工作，严禁从业人员在机械设备作业范围内施工，在每日班前安全早会着重强调，严格落实大型施工机械设备的安全生产管理制度和操作规程，强化一线安全管理监管力量,对关键岗位和关键作业环节应重点监管和监控；加强从业人员安全生产教育和培训，加大员工对设备及作业活动安全操作培训，严格执行安全管理相关制度，增强从业人员风险意识、安全意识，并以此案例进行安全警示教育，加大安全生产工作的宣传力度，以血淋淋的教训切实对施工人员内心产生触动，促使其抛弃侥幸心理，切实提高施工人员的风险观念、增强风险意识和安全素质，从本质上杜绝人的不安全行为，树立“生命至上、安全第一”的思想；加强对作业现场进行安全检查力
