八步信都广西桂鑫钢铁集团有限公司 “12•8”一般中毒和窒息事故调查报告

2026-02-13 15:55 来源：八步区应急管理局

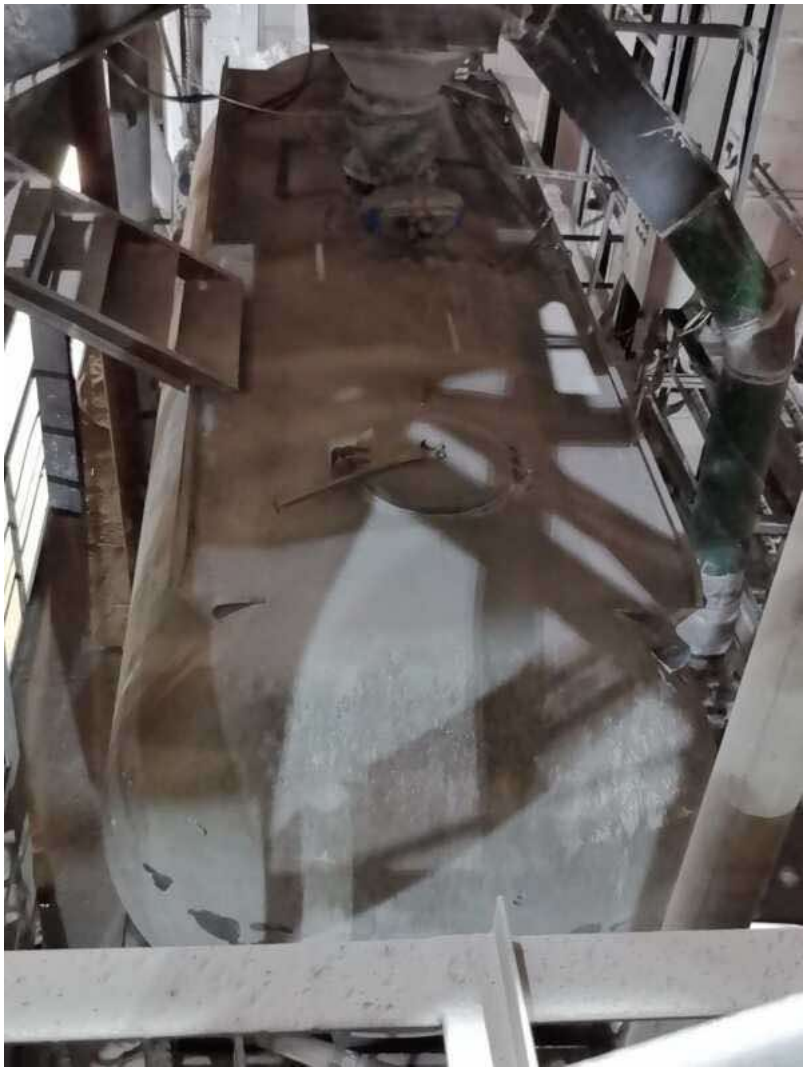
（图1　2025年12月9日事故地点：炼钢生产车间）

事故发生在贺州市信都镇工业区广西桂鑫钢铁集团有限公司。

事故发生位置：炼钢车间-上辅料工段-石灰罐。
