蓟州下营蓟北公司“10•3”一般机械伤害事故调查报告

蓟州下营蓟北公司“10•3”一般

机械伤害事故调查报告

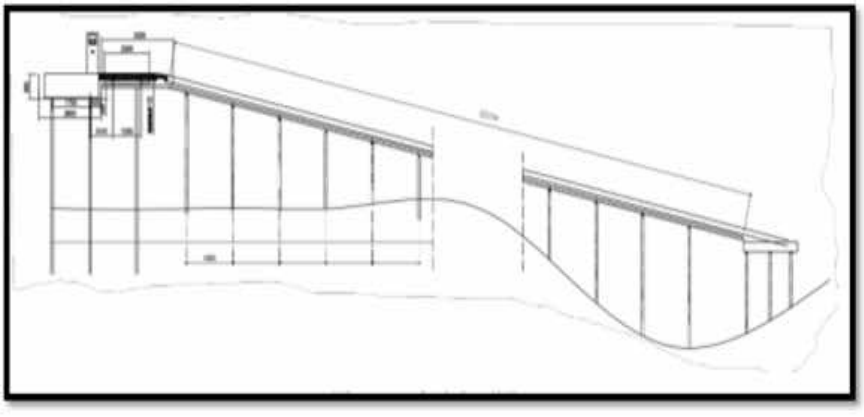
图2：魔毯立面图

飞天魔毯主要由驱动装置、迂回装置、中间节、输送带和电控柜等部分组成。该设备建于2021年7月份，长度约230米，最大载客量为70人。（见图2）

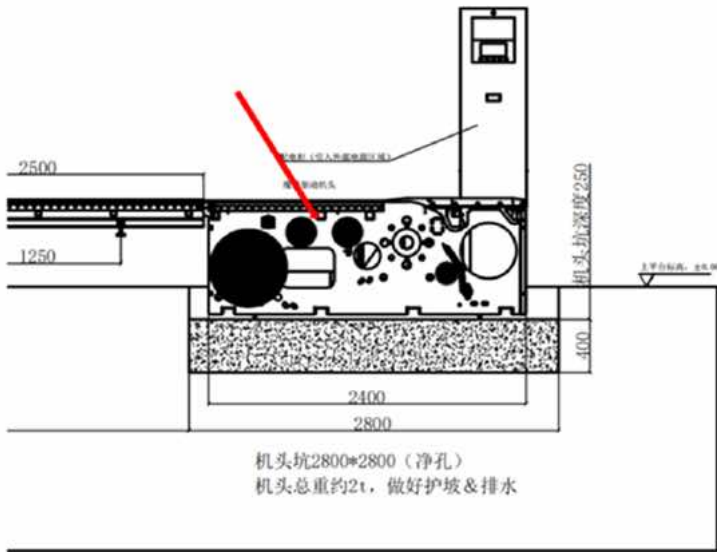
图3魔毯上站侧方切面图

10月3日，张某旺在巡查山顶区域时，进入魔毯上站底部电机查看之前更换的传动轴，左臂不慎被卷入传动轴与皮带之间。（见图3、4）

经调查取证，张某旺在巡检魔毯驱动装置时违章作业，擅自进入危险区域，左臂被运行中的传动轴和皮带卷入，造成其创伤性休克死亡，是该起事故发生的直接原因。

2.蓟北公司未针对飞天魔毯驱动装置存在的安全风险，加装安全防护装置，该行为违反《天津市生产经营单位安全生产主体责任规定》第二十条第（五）项[2]规定。
