大新桃城广西创鸿新能源有限公司 “5•28”一般高处坠落事故调查报告

“5·28”一般高处坠落事故调查报告

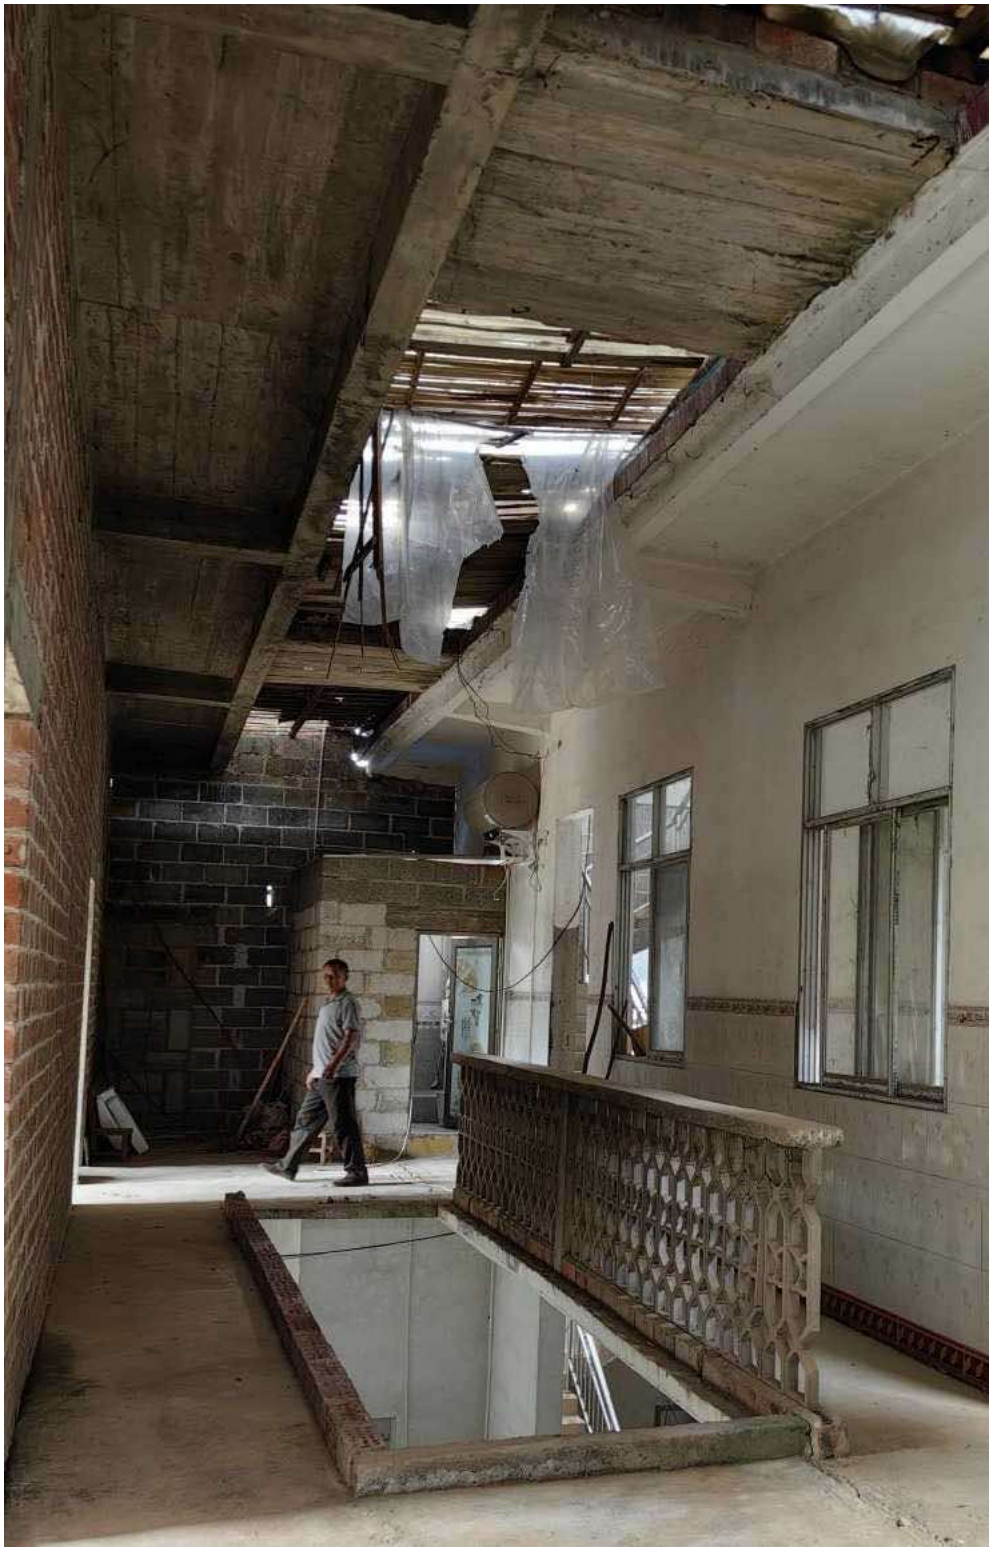
事发现场位于大新县桃城镇大岭村才屯XX号（何某宅）二楼楼顶铁架上，该铁架原为楼梯遮阳（雨）棚，因安装光伏设备拆除了铁皮瓦后架，铁架前高220cm,后低210cm,测得坡度2度。作业人员在铁架上搭板作业时距离二楼楼顶地面220cm,距离一楼地面987cm,铁架底下有一天窗，500cm,宽120cm，高767cm。天井窗上放置有木板和竹片制成的盖板，天井窗南侧有一缺口，规格为长150cm,宽70cm，在缺口处可见有竹片盖板迹。天井窗西侧砌有一围墙，墙高135cm。

图1 涉事光伏项目正面图

图2 事故位置示意图

图3 杜某坠落示意图

图4 杜某坠落至一楼室内地面图
