# 沈阳鑫威钢结构工程有限公司“4·3”一般物体打击事故调查报告

沈阳鑫威钢结构工程有限公司“4·3”

一般物体打击事故调查组

2024 年 5 月 9 日

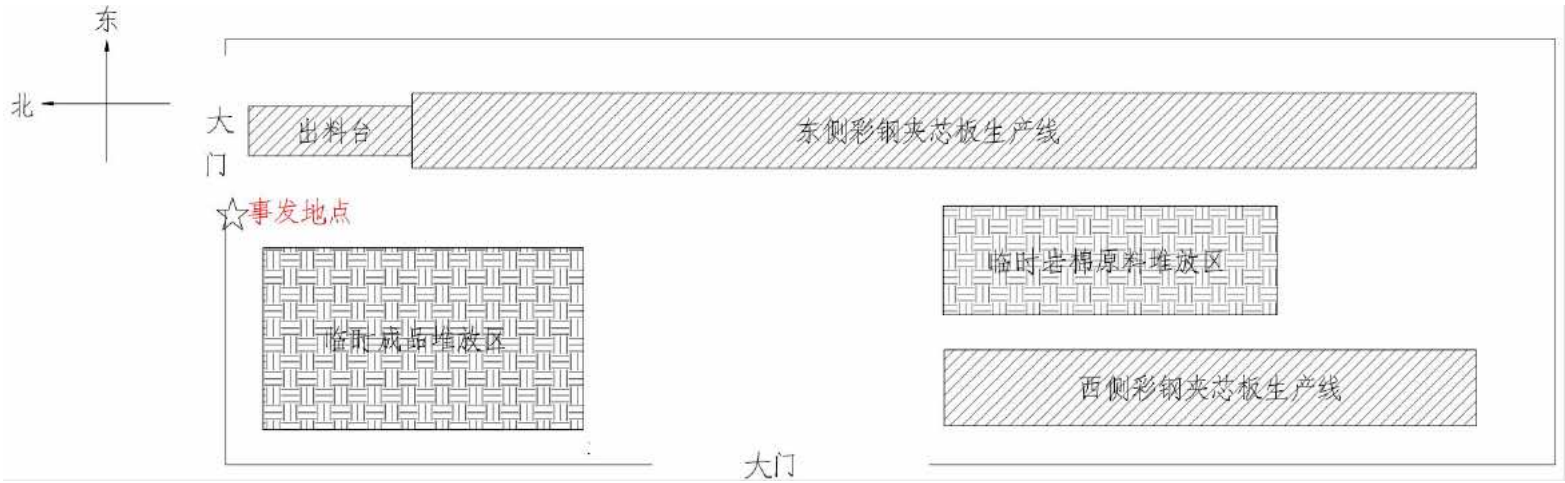
（图1：事发现场车间平面图）

事故发生位置为东侧生产线出料口处，位于车间北侧（图1）。经现场勘验，挤压死者的成品夹芯板长度为7.75米，东侧彩钢夹芯板生产线急停开关能正常运转，生产线剪切机割刀下刀位置与车间北侧墙体最近距离为9米，生产线设备上挂有《彩钢板复合机安全操作规程》，生产车间现场未见挂有《压型机安全操作

规程》《搬运工安全技术规程》，出料口附近地面杂物较多（图2）。

发成品夹芯板长度为7.75米，生产线剪切机割刀下刀位置与车间北侧墙体最近距离为9米，生产线成品搬运操作空间长度小于成品夹芯板长度的1.5倍，不符合《机械工程建设项目职业安全卫生设计规范》（GB 51155-2016）[2]有关规定；现场杂物较多，不利于从业人员现场搬运作业，不符合《生产过程安全卫生要求总则》（GB/T 12801-2008）有关规定[3]；未对从业人员进行安全生产教育和培训，在未保证从业人员具备必要的安全生产知识、熟悉有关的安全生产规章制度和安全操作规程、掌握本岗位的安全操作技能的情况下安排工人上岗作业，致使刘某某未能充分认识岗位安全风险，违反公司安全规程，在搬运过程中违章作业。
