张家口市桥东区姚家庄镇小辛庄村“9·29”火灾事故调查报告

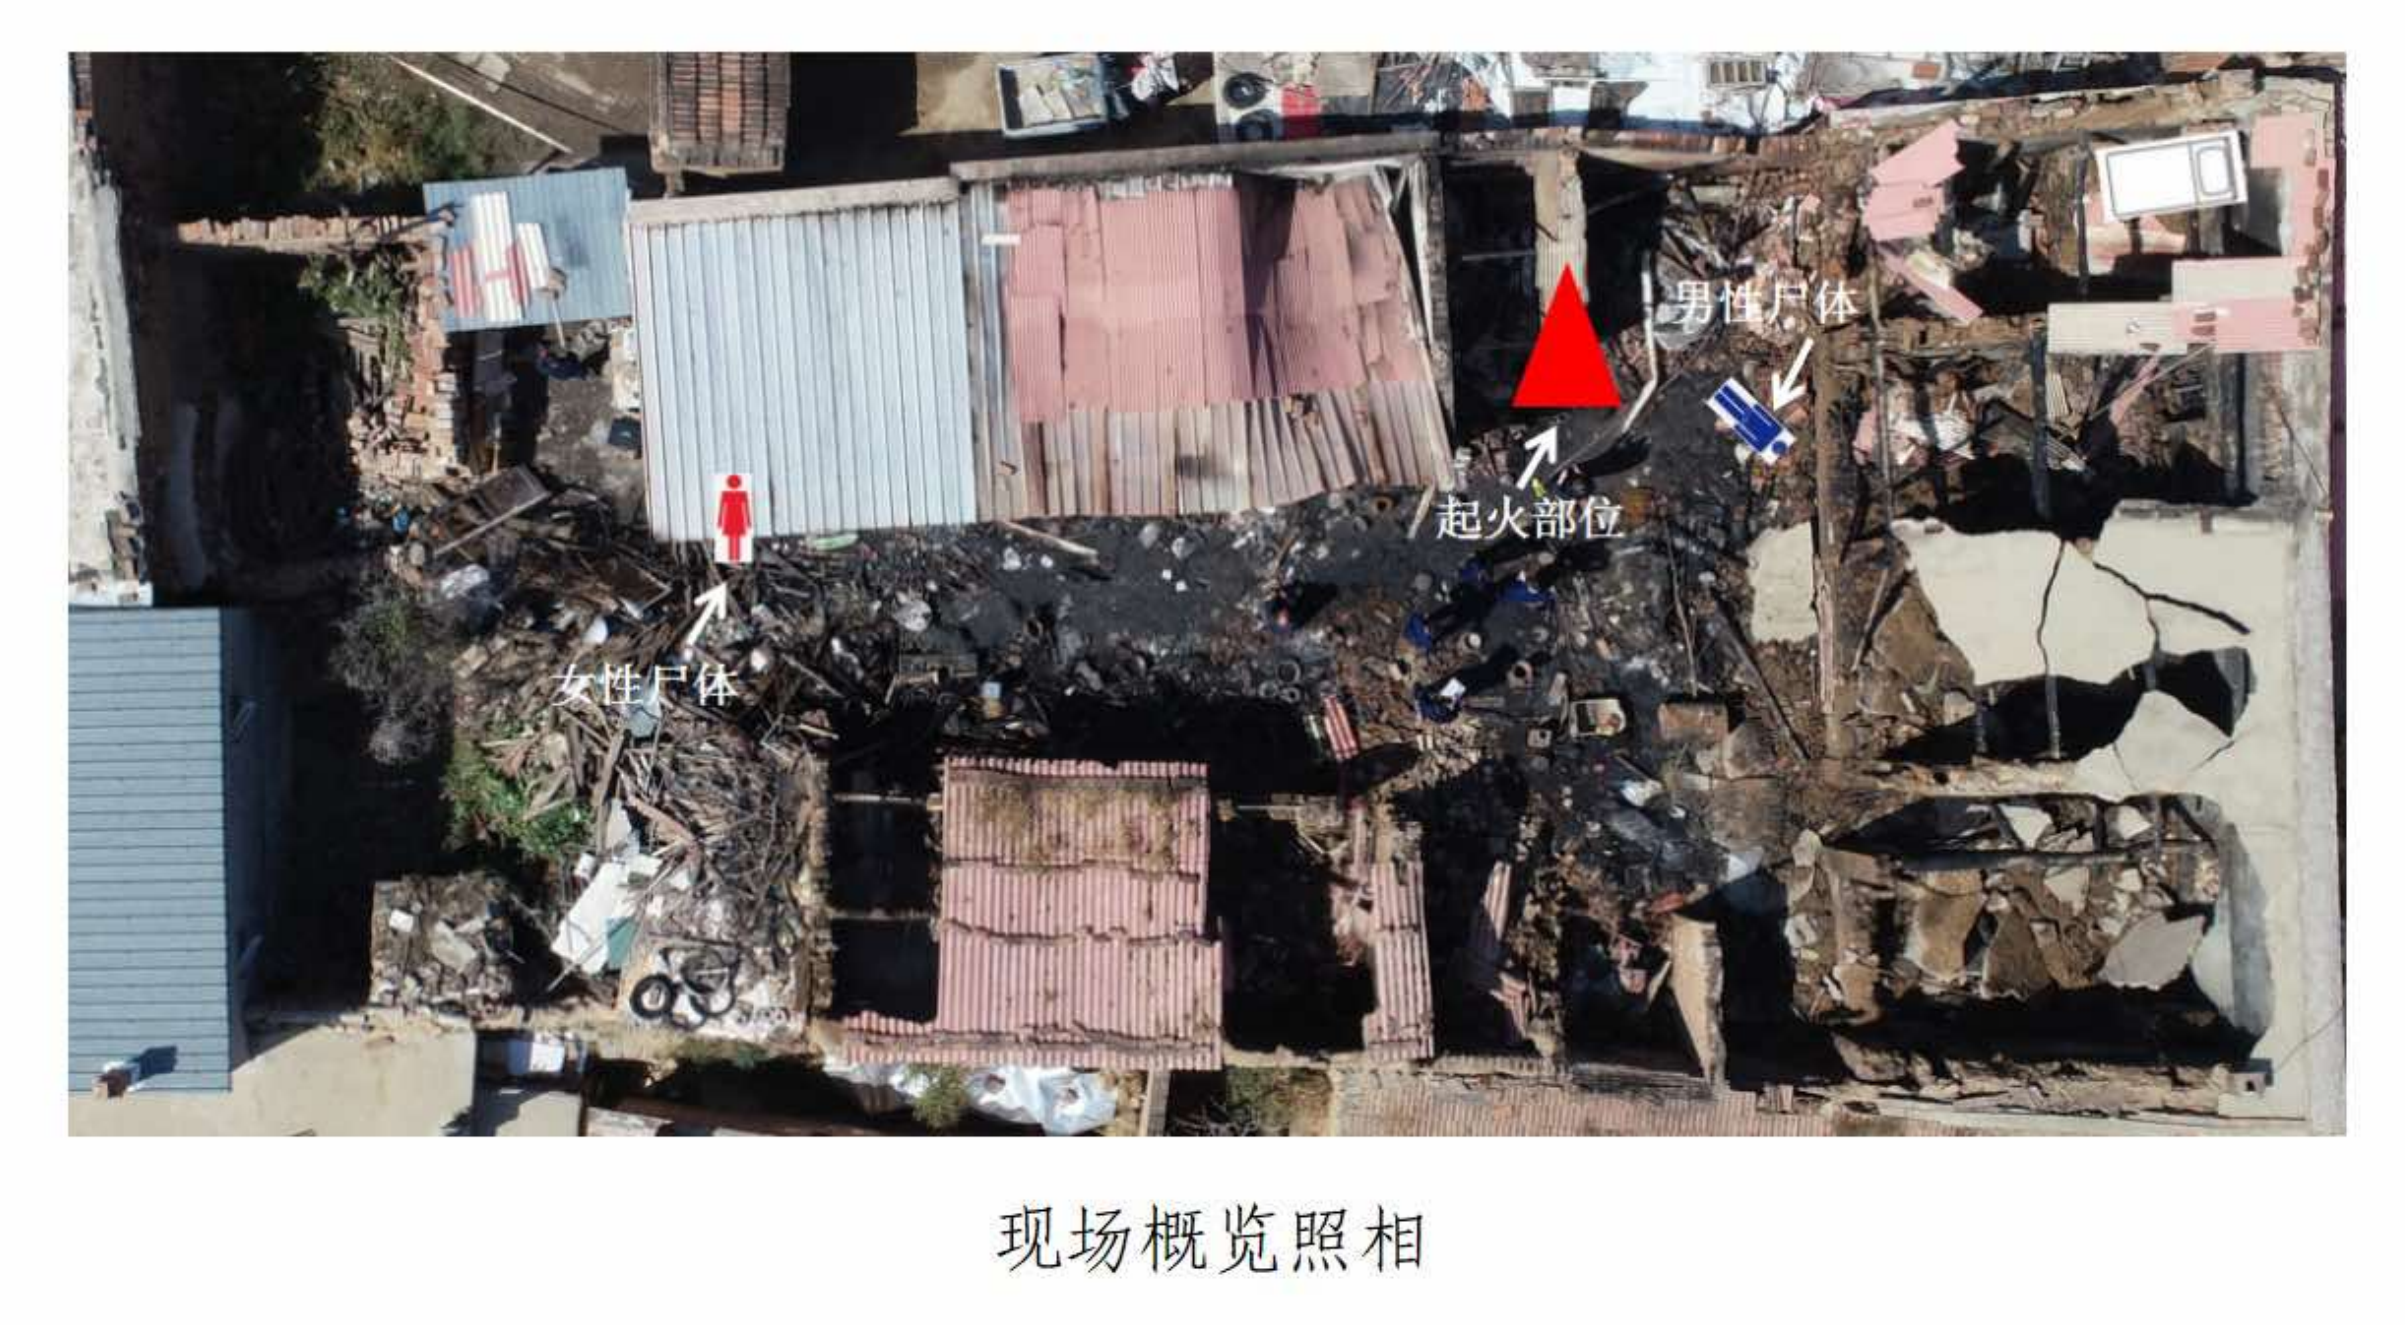
现场概览照相

（一）现场除西房彩钢板屋顶和东侧杂物间中间的1间未发生坍塌外，院落内的所有屋顶全部坍塌，除东南侧院内堆放的木柴未见过火外，其余全部过火，有大量未燃尽的木炭和金属残留物件。

（二）正房的前沿梁外侧炭化程度重于内侧，西房的彩钢板屋顶塌陷程度自北向南逐渐减轻，最北一间的木门框，北侧底部仍有残留，南侧全部烧失。

1.现场勘验可见，院内正房的前沿梁外侧炭化程度重于内侧，西房的彩钢板屋顶塌陷程度自北向南逐渐减轻，最北一间的木质门框，靠北一侧底部仍有残留，靠南一侧全部烧失，西房北侧的杂物棚内物品全部烧毁。
