坪山区坪山街道深圳市钻通工程机械股份有限公司“5·26”一般场（厂）内专用机动车辆碰撞事故调查报告

2024年5月26日15时38分许，位于坪山区坪山街道六联社区锦龙大道65号的深圳市钻通工程机械股份有限公司生产车间发生一起场（厂）内专用机动车辆碰撞事故，造成1人死亡。

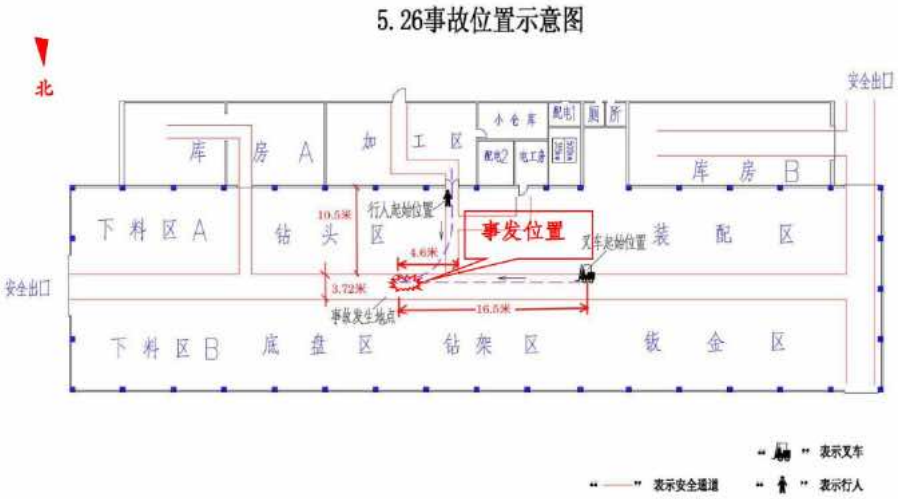
图 1　深圳钻通工程机械公司生产车间平面图

1.事发地位于深圳市坪山区坪山街道六联社区锦龙大道 65 号钻通厂 101 的生产车间内，该车间面积为 2790 ㎡，南侧为下料区 A、钻头区和装配区，加工区有一道门通往外部卫生间，北侧为下料区 B、底盘区、钻架区和钣金区，中间有一东西走向的车间通道，长 96.3m，宽 3.7m（图 1，图 2）。

图 2　深圳钻通机械公司生产车间通道事发位置

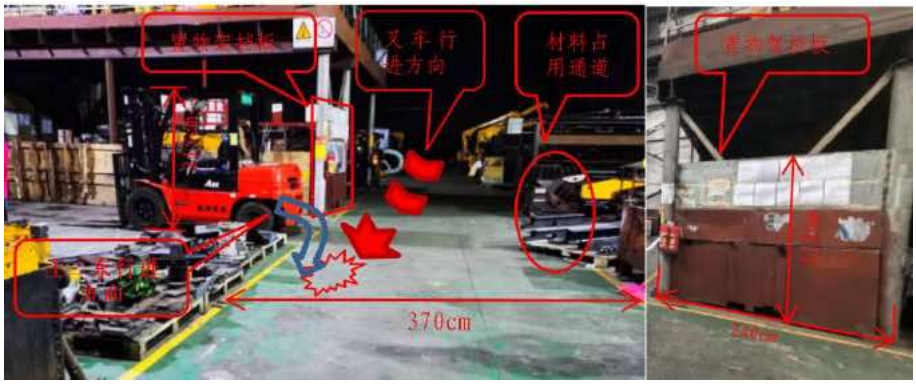
图 4　事故现场情况

3. 生产车间生产区通往卫生间的通道西侧设置有一置物架，

置物架靠近车间通道北侧部分用木板遮挡，高 2.12 米，宽 2.4 米（图 4）。

1.深圳钻通机械公司要深刻吸取事故教训，举一反三，进一步落实企业安全生产主体责任。一是强化教育培训，开展全员安全培训和警示教育，切实提升全体员工的安全意识和业务技能；二是加强作业现场管理，严格落实特种设备相关法律、法规、规章和本单位安全管理制度，杜绝违章指挥、违章作业、违反劳动纪律的行为；三是改善作业安全环境，正确辨识生产车间交叉作业的安全风险，实行区域分隔、人车分流，确保生产安全。
