北海广人环保材料有限公司“6·21”一般火灾事故调查报告

合浦县政府事故调查组

2025年10月

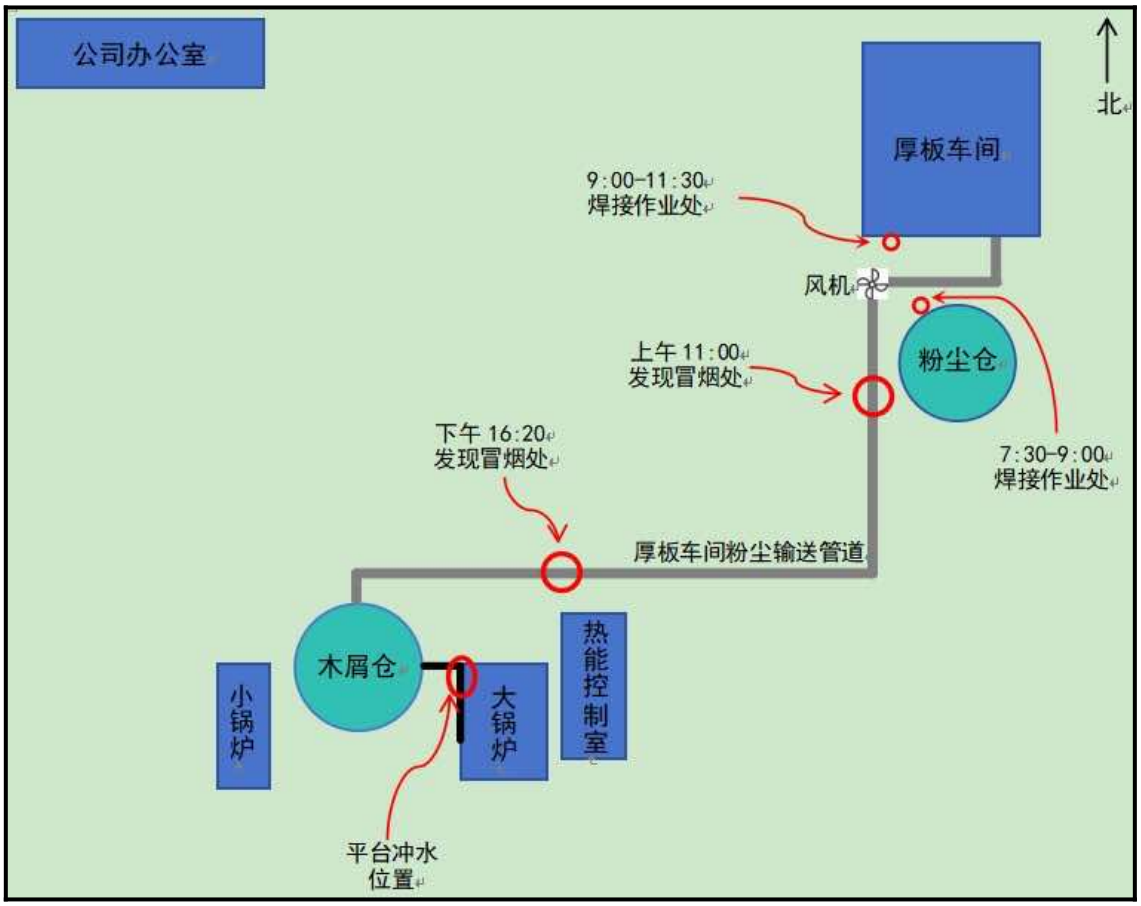
图 1 事故现场及周边平面图

该公司于6月21日上午7:30在粉尘仓附近安排焊接消防水管（动火作业），11时许发现从厚板车间至木屑仓的管道有烟冒出，下午发现木屑仓有烟冒出，粉尘仓及木屑仓的现场分布图如图1所示。

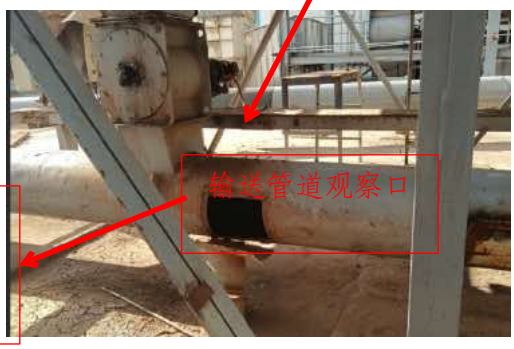
图 2

粉尘仓位于木屑仓东北侧约 150 米处。粉尘仓北边分别为砂光布袋除尘器和厚板车间，输送管道连接厚板车间、砂光布袋除尘器及木屑仓。厚板车间产生的木屑废料及砂光车间经过砂光布袋除尘器过滤后的废料通过输送管输送到木屑仓收集，供大小锅炉使用，事故当天上午发现该管道冒烟的位置在粉尘仓西侧（图 2）。距离焊点（动火作业）水平距离 6.3 米处，输送管道吸口挡板处有明显缝隙（图 3）。

砂光布袋除尘器底部与输送管道相连

通过现场勘查取证、调查询问，综合分析研判对事故发生的直接原因认定如下：6月21日，公司安排距离木屑仓水平距离6.3米的地方进行消防水管的支架焊接作业（动火作业），同时厚板线进行试机，打开风机运行。两个作业同时进行，动火作业前没有按照要求对周边环境进行风险评估和隐患排查，没有落实安全防护措施，输送粉尘管道（该输送粉尘管道通过风机负压联接到木屑仓顶部）在动火作业危险区域未进行有效封堵，动火作业时产生的焊渣被吸入输送粉尘管道，导致输送粉尘管道内的木屑受热产生阴燃，同时火花传送到木屑仓。
