华安经济开发区新长诚（漳州）重工有限公司“10·16”一般物体打击事故调查报告

华安县政府事故调查组

2023年12月12日

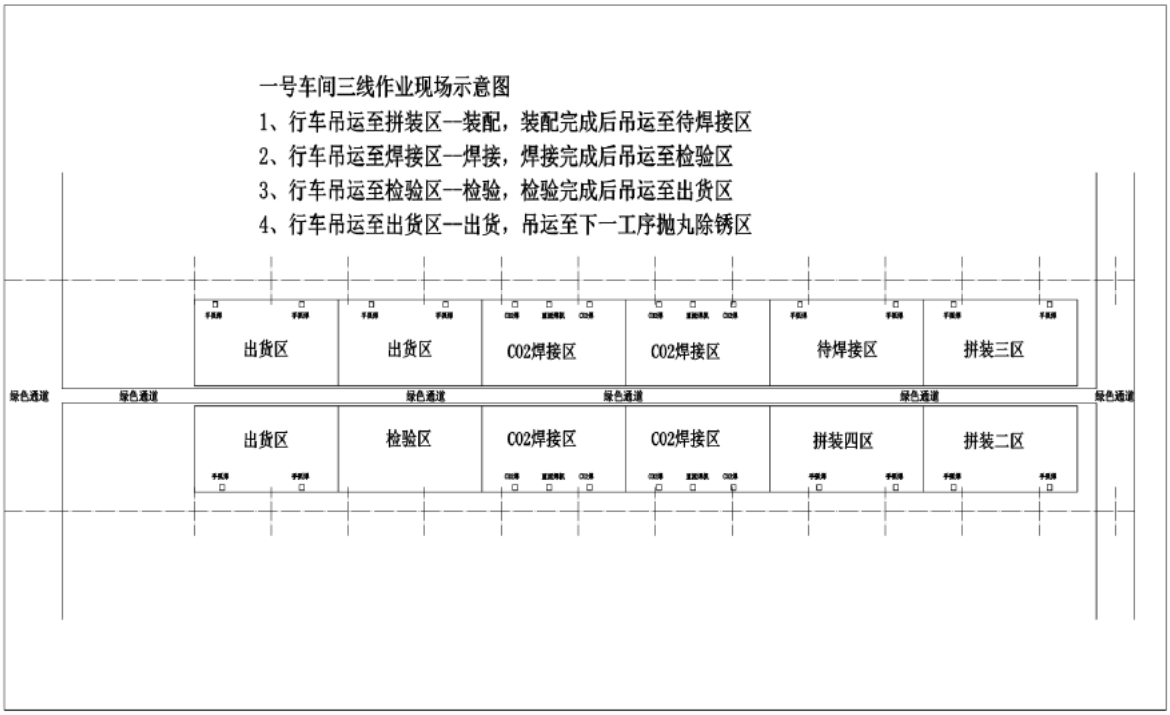
图 1：一车间三线作业区示意图

2.事故车间情况：事发点位于新长诚公司一车间三线作业区，共设拼装区、焊接区、检验区、出货区四个作业区（见图1），死者负责操作行车吊运、转运、翻转钢构件。高大钢构件放置在转运（作业）平台时，为防止钢构件倾倒，通过支撑杆（见图2）进行固定。
