嘉定南翔上海翔天装潢设计工程有限公司“6.27”一般触电事故调查报告

嘉定区生产安全事故调查组

2023 年 9 月 6 日

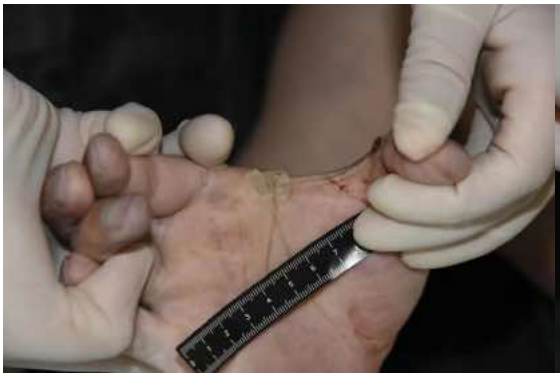
现场可见：旭华云酒店三楼 8319 号客房入口处有一把人字梯，人字梯上方通向吊顶检修口，检修口处吊顶已被破拆（见图 1）；吊顶内有布线的线盒及连接线盒的 PVC 塑料管（见图 2），一处 PVC 塑料管被剪开，内有一根光纤线及一根电源线，电源线上有剪切痕迹及铜线暴露（见图 3、4）；现场留有一副眼镜、一把铁质手柄的管子剪（见图 5、6）；死者周勇右手虎口及大拇指处有明显电击伤（见图 7、8）。

事故直接原因是：周勇安全意识缺乏，在未辨识 PVC 管内有无电源线及未切断电源的情况下，使用铁质管子剪剪开 PVC 管时，剪破电源线导致触电死亡。
