兴城市旧门乡凝聚矿业有限公司二采区

“4·24”一般高处坠落事故调查报告

编制单位：兴城市旧门乡凝聚矿业有限公司二采区“4·24”一般高处坠落事故调查组

编制时间：2024 年 7 月 5 日

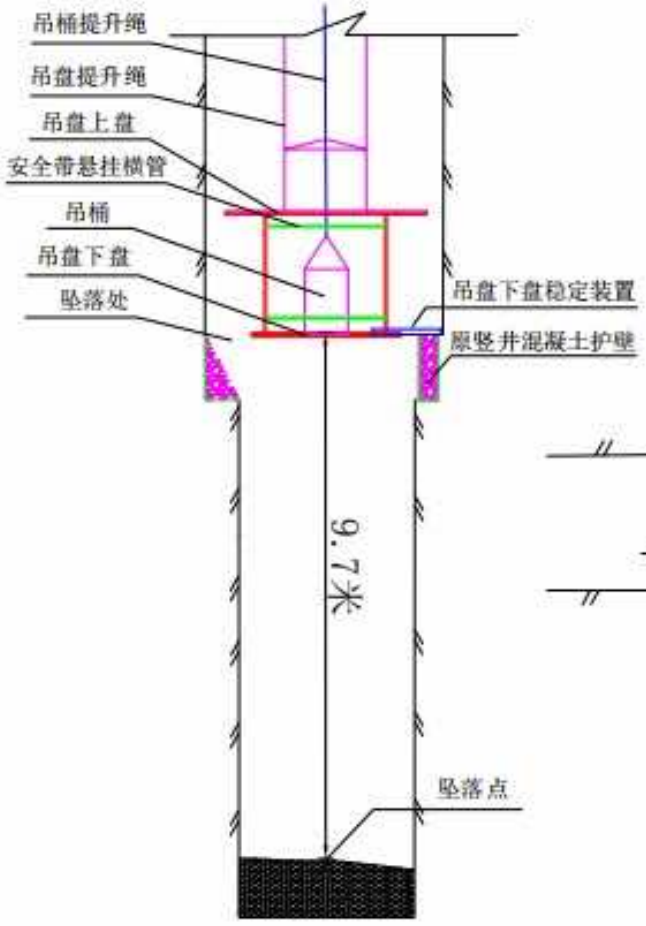
4.24事故现场勘测图1:100

事故发生地点为兴城市凝聚矿业二采区，2024年4月24日8时30分，二采区生产矿长（本班带班矿长）李忠华和凿岩工李玉东、凿岩工赵X（死者）三人到达二采区-60米中段盲一竖井井口处，进行施工前准备工作，随后三人乘吊桶入井，到达-170米中段马头门上部约-165.3米标高吊盘上。事发时李忠华和李玉东在吊盘东侧清理井壁平台上的渣石，赵X在吊盘西侧清理井壁平台上的渣石，为凿岩做准备工作。在施工过程中，死者赵X在未佩戴安全绳的情况下，最终失足坠下。
