白云区建发央著“4•1”一般高处坠落事故调查报告

文章来源： 白云区应急管理局　发布时间： 2026-05-15 09:56　浏览次数：330次　打印　关闭　[字体: 大 中 小]　分享到:

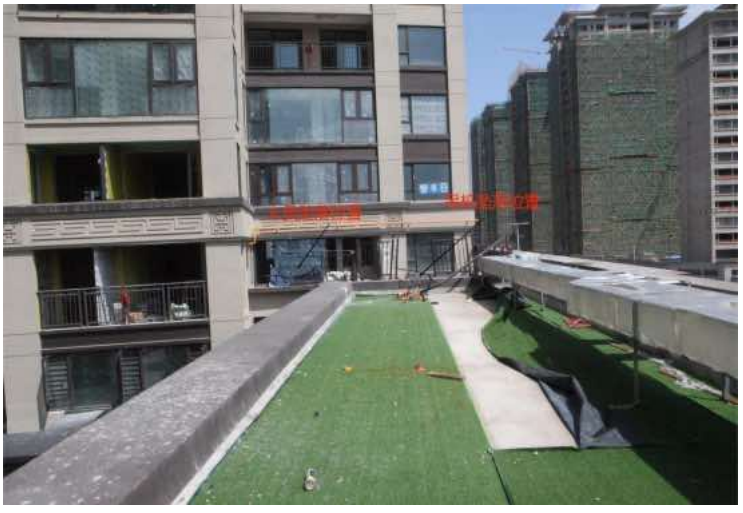
图4 人员及吊机从30楼坠落位置平面示意图

1.事故人员及吊机坠落位置情况。(见图3、图4、图5)
