攀钢集团江油长城特殊钢有限公司“4·4”一般高处坠落事故

调查报告

2020年6月

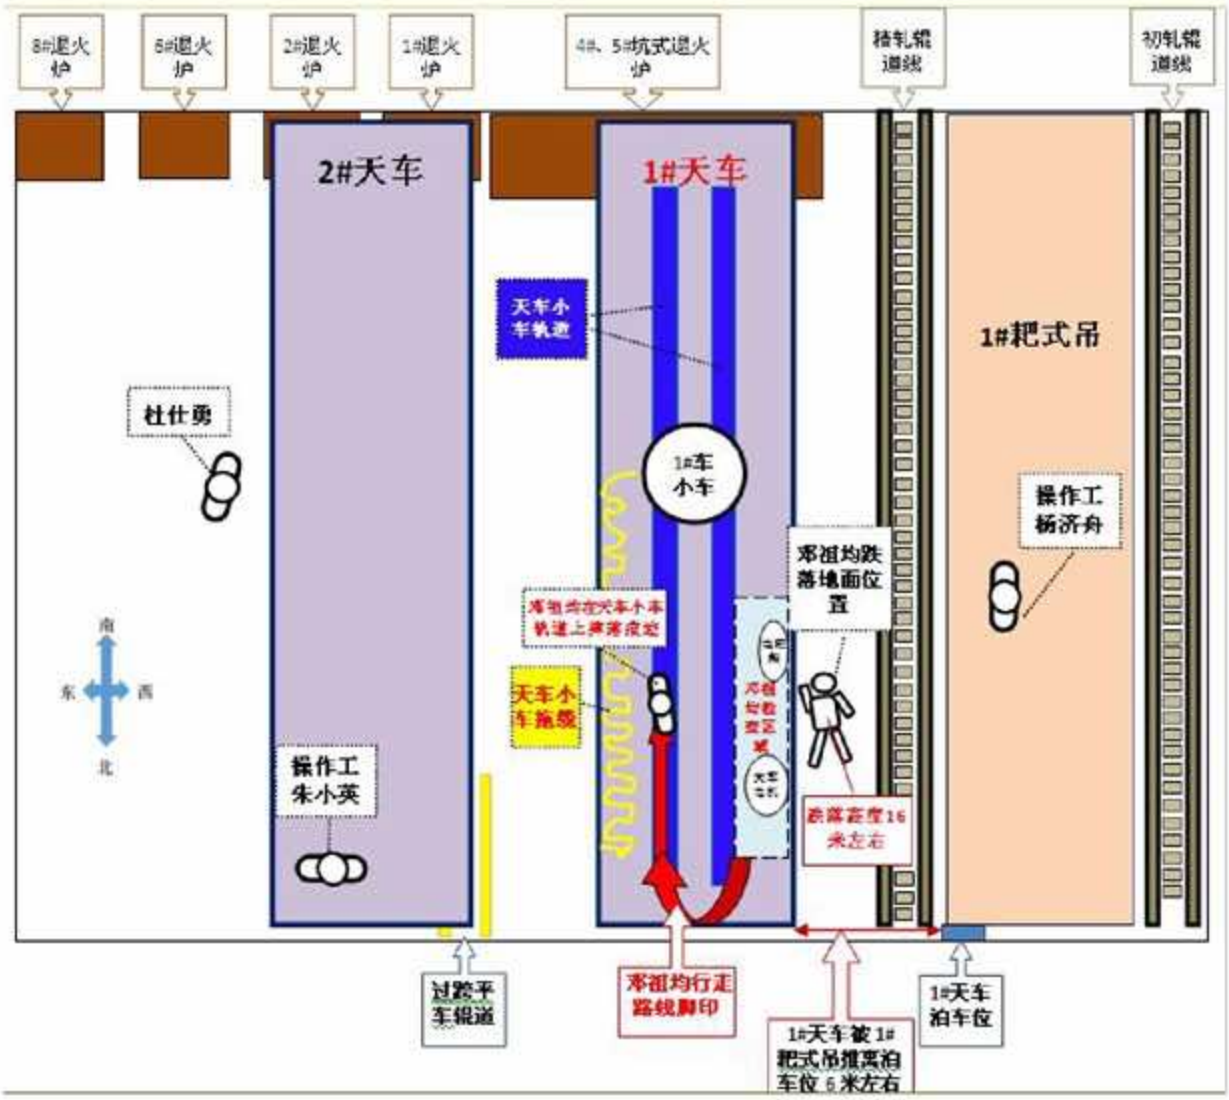
（图1）

该事故现场为轧钢厂初轧作业钢胚一跨车间，该车间布置行车（天车）3台（1#行车、2#行车及耙式吊），位置关系见图1。行车大车运行轨道为东西向、小车运行轨道为南北向。行车大梁距地面高约16米。事故发生时，死者在对1#行车进行维修作业，2#行车及耙式吊正常作业。
