滨海新区大沽街大连熠隆建筑劳务有限公司“7·7”一般坍塌事故调查报告

2025年7月7日，大连熠隆建筑劳务有限公司在位于滨海新区大沽街的津潍高铁站前一标段项目工地，发生一起坍塌事故，造成一人死亡，直接经济损失150万元（不包括事故处罚）。

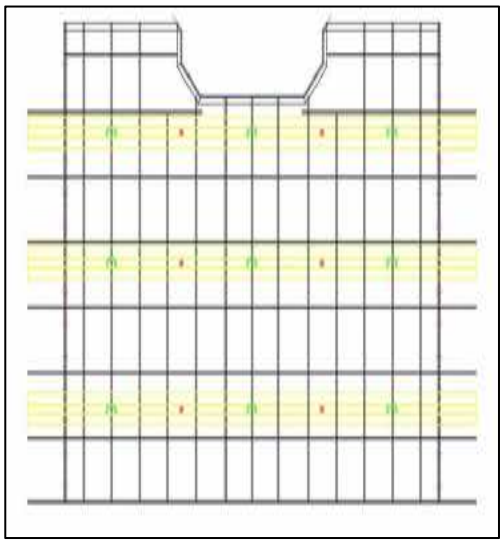
图 3 涉事翼型模板平面示意图

涉事桥墩翼型模板宽 4m，高 3m，上部有平台，平台宽度为 0.9m，并设有护栏，护栏高 1.2m，自重约 3T，如图 3，4 所示。

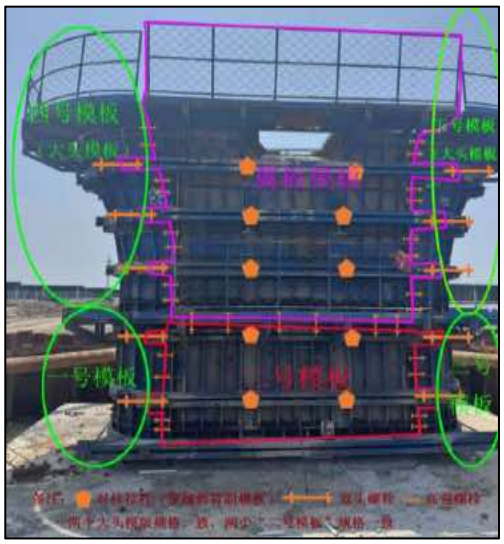
图 5 模板及紧固件一侧示意图

第 274#整个桥墩使用了 12 块模板，分为三部分，包括一层、二层、桥墩顶层；一层由 1 块一号模板（鸟瞰为半圆形）、2 块二号模板、1 块三号模板（鸟瞰为半圆形）围成，二层 2 块四号模板（鸟瞰类似为 45° 圆弧）、2 块翼型模板、2 块五号模板（鸟瞰类似为 45° 圆弧），桥墩顶层使用了 2 块凹型模板；其中与事故相关的翼型模板尺寸为 3m（高）×4m（宽）。一层、二层模板上部有外沿平台，平台宽 0.9m，设有高 1.2m 护栏，如图 5 所示。相邻的模板使用双头螺栓、高强螺栓连接紧固。两个翼型模板之间使用对拉拉杆紧固如图 6 所示，从而防止浇筑过程中漏浆。

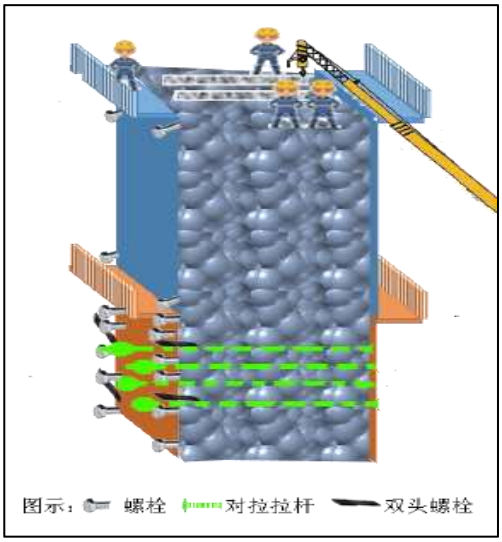
图 7 事故诱因剖面示意图

事故发生前正在吊装桥墩顶部凹型模板，但北侧翼型模板大部分紧固件已拆除，仅剩四个角的螺栓未拆除，如图 7 所示。为提高工作效率，这四个螺栓的螺帽已松扣，螺帽在螺栓上仅剩几丝，此时北侧翼型模板四个角的螺栓已失去防松脱性能，由于惯性立于原位，如图 8 所示。

模板拆除应自上而下，同一水平层应沿一个方向依次拆除，并且在模板挂吊钩的条件下方可拆卸螺栓。但在实际拆除过程中四个角螺栓螺母已经松开且模板未挂吊钩，是导致事故发生的关键因素。

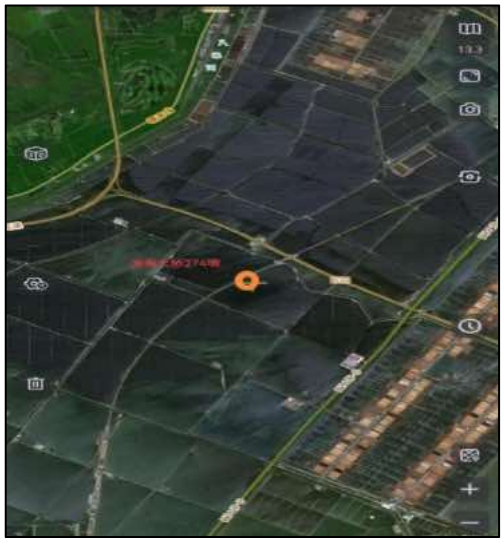
图 13 实际发生事故现场图

7 时 50 分许，刘某军、邓某敏、喻某江、李某义均在第 274# 墩柱顶进行施工作业，喻某江指挥吊车司机吊墩顶上的西侧凹形模板（墩顶共有两块凹形模板，东面一块，西面一块），李某义为西侧凹形模板挂完吊索起吊后，其闪身躲到北侧翼型模板平台上，此时北侧翼型模板四角螺栓上的螺母已经松扣，其站到平台上导致模板失衡，李某义随着北侧翼型模板坍塌坠落到下方用钢板桩围成的围堰上，脸朝下趴在钢板桩前面，腰弯曲在钢板桩上，左脚向下紧贴钢板桩，右腿搭在钢板桩上，见实际发生事故现场图 13 所示。

李某义擅自站在桥墩北侧的翼板模板平台危险区域，并且未按照规定佩戴安全带，引发翼型模板失稳坍塌是事故发生的直接原因。
