嘉定徐行上海鑫鹏塑料科技（集团）有限公司“2
一般机械伤害事故调查报告

来源：区应急管理局　发布时间：2023-05-10　【字体：小 大】

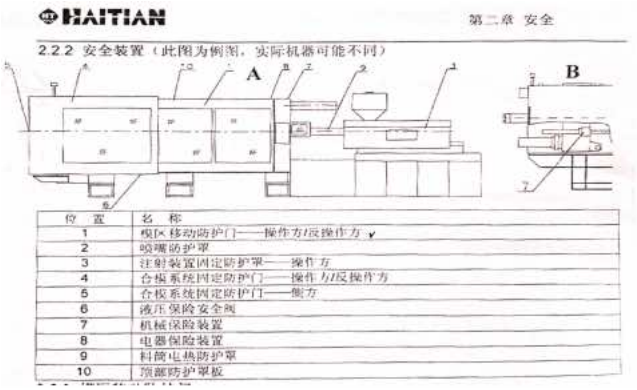
图1

鑫鹏公司提供的注塑机说明书中，第二章安全2.1一般安全规则：“安装在机器上的安全装置，目的者的人身安全和产品免受损害。机器必须保证所有的安全设施处在正常情况下才能操作。不得随意拆除任果安全设施发生任何意外或错误，需马上关闭机器，必须立即通知负责人，在重新开动机器前，故障必须设备：“安全设施包括防护装置和保险机构”（见图1）2.2.1通用设备：“防护门可防止任何人或域，……。”

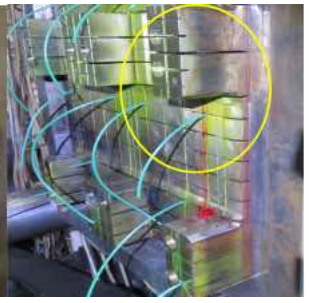
图5　　图6

鑫鹏公司注塑车间最北侧东起第二台注塑机机台号为48#，还原该注塑机工作情况时，发现该注塑机生运作；注塑机平台南侧地面为修理毛边的工位（死者官尚传工位），注塑机模区移动防护门呈开启状态，护玻璃缺失（见图2）；注塑机内模具呈开模状态，浇料口有绿色原料射出，两侧模具上及模腔内留有多处3、图4）；死者官尚传头面部挤压伤痕与模具形状吻合（见图5、图6）。

官尚传缺乏基本的安全意识及安全知识，在注塑机运转的情况下，通过模区移动防护门上缺失防护注塑机内部，被注塑机合模夹到导致死亡，是事故发生的直接原因。

1. 鑫鹏公司未及时消除生产过程中存在的事故隐患。对已发现注塑机模区移动防护门防护玻璃缺失的的情况下，仍继续运行该设备进行生产，未加强其他安全措施，导致注塑机安全防护缺失，是事故发生的间

（二）鑫鹏公司要组织相关人员，举一反三，全面排查公司内的各类事故隐患，特别是对发生事故的安全评估，细化机械安全风险识别，并结合现场实际情况落实安全措施，有效实现技防结合人防，保障安司本质安全水平。
