附件

仙桃市陈场镇幼松村四组光伏发电板安装项目“4·9”一般高处坠落事故调查报告

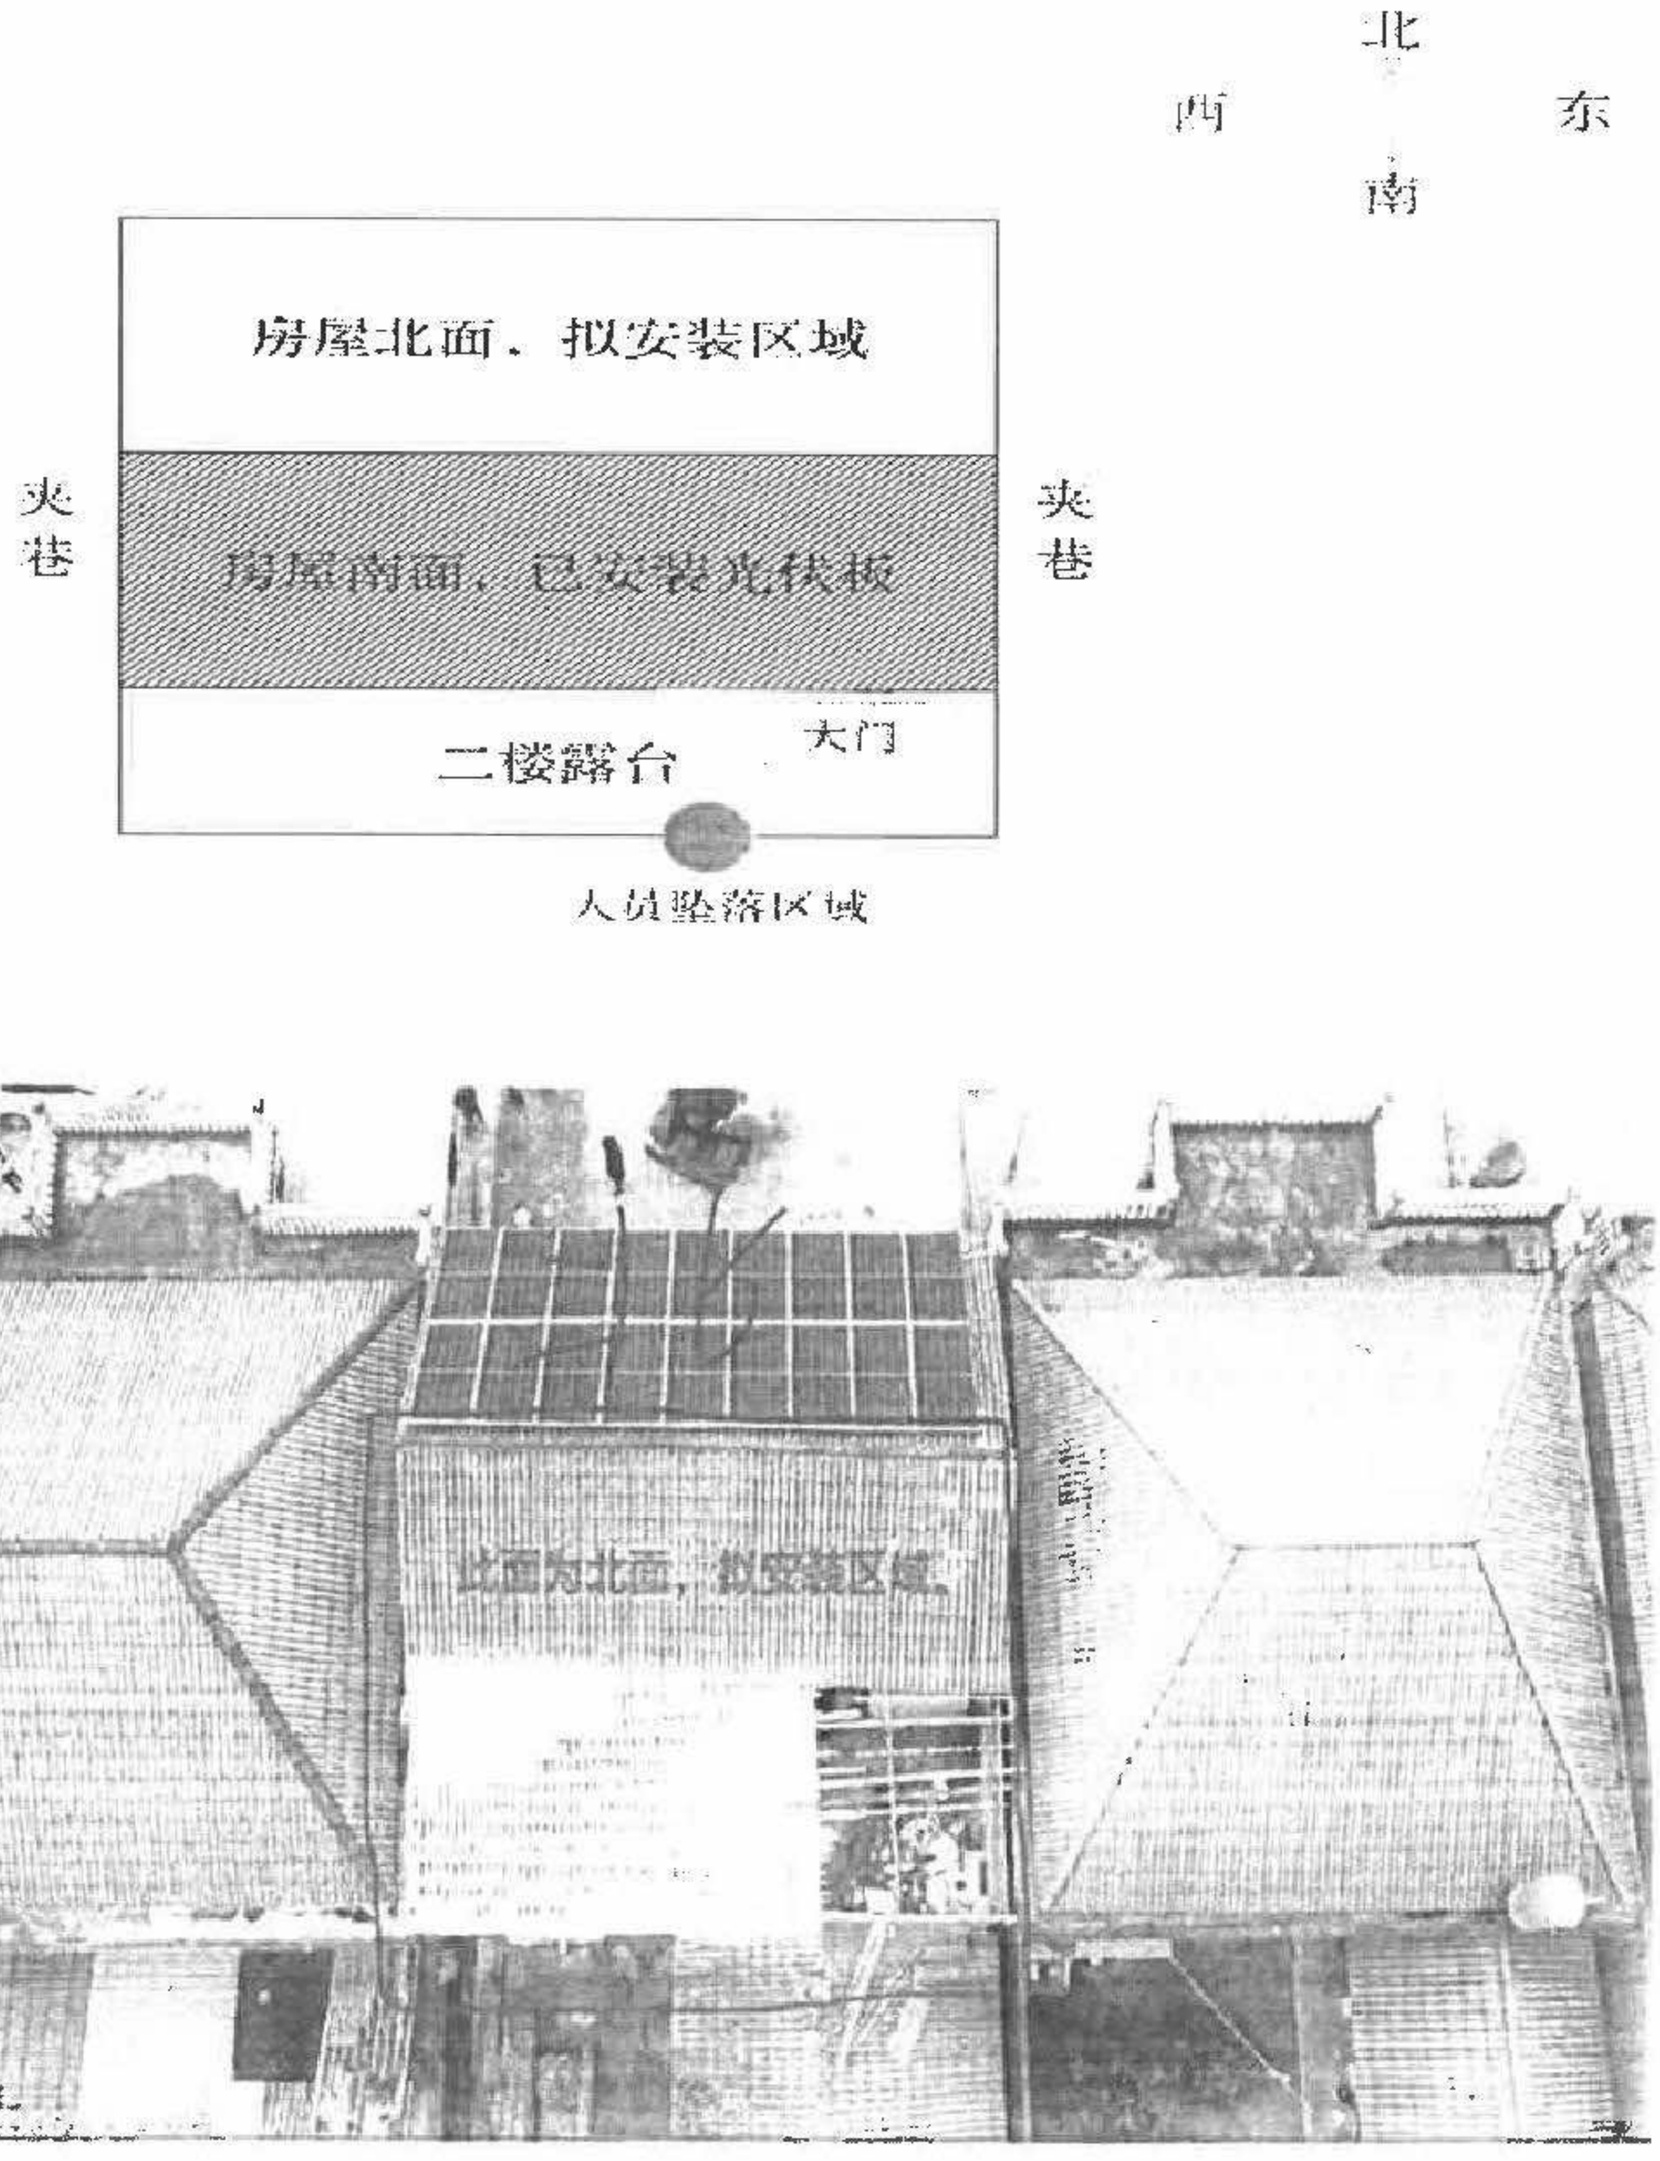
事故发生地位于仙桃市陈场镇幼松村四组2号邓介标家二楼平台。该房屋为砖混结构（宽11.2米，高4.4米），屋顶由水泥瓦封顶，并已装有18块光伏发电板（每块长2.3米，宽1.3米），屋顶正前方有3.3米宽，11.2米长的露台，事故发生时，二楼露台未安装防护栏杆。
