蓬安相如黄氏力展物流部“12·15”一般物体打击事故调查报告

蓬安相如黄氏力展物流部“12·15”一般物体打击事故调查组

2025年2月

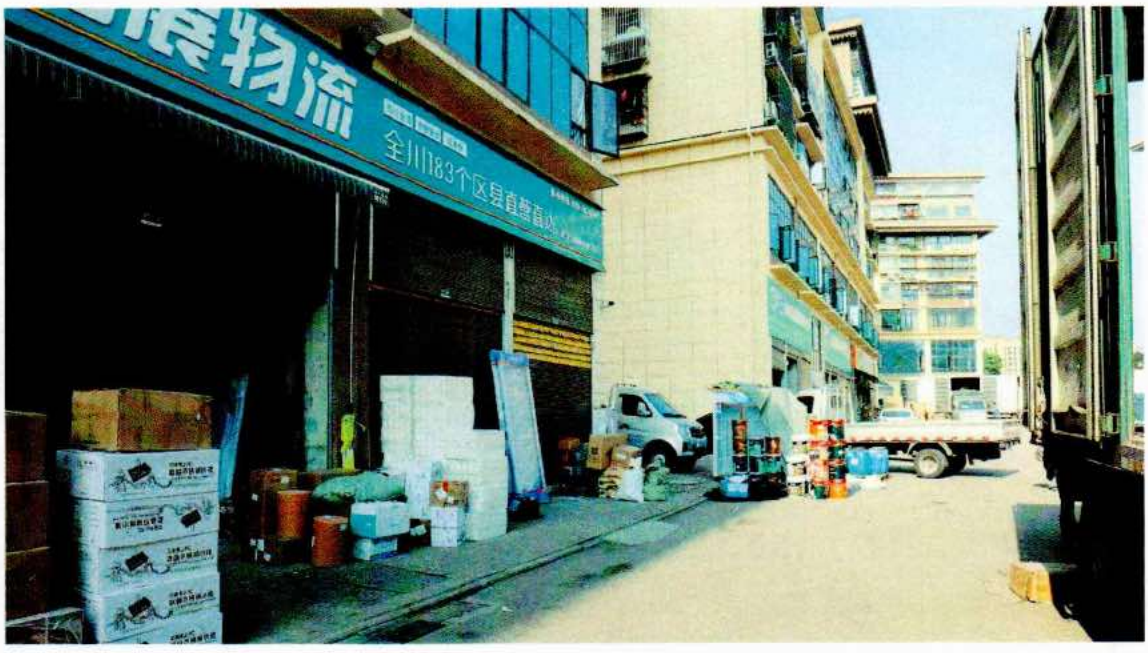
车辆西侧为力展物流公司门面，门面靠北墙外侧东端斜靠有

五扇纸盒包装的防盗门叠在一起，防盗门高**220cm**，宽**110cm**。门面东墙外侧北端有一朝东的摄像头，其余未见异常。

图 6 防盗门概貌
