# 鞍山冶金集团铁路货运装备有限公司
# “1·13”一般触电事故调查报告

鞍山市人民政府事故调查组

2026 年 2 月

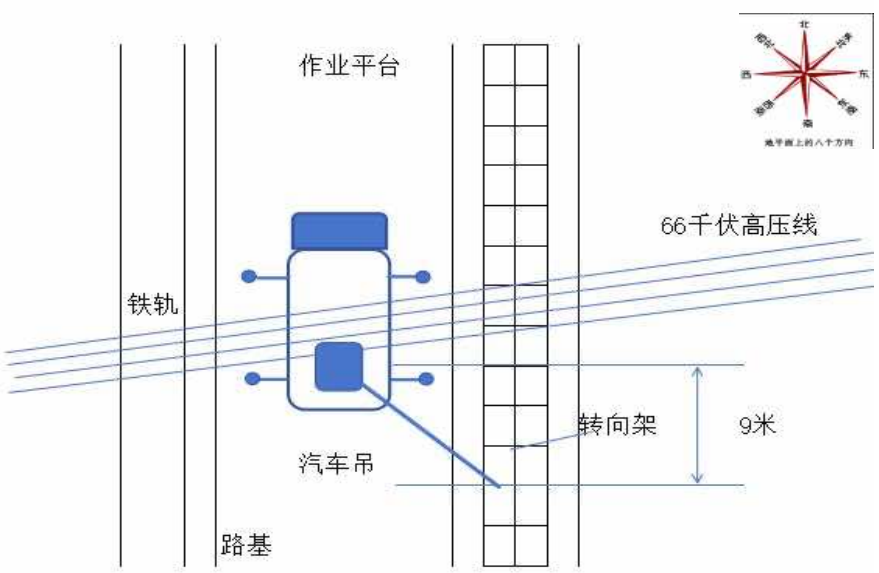
图 1 转向架整理作业现场示意图

重轨运输转向架放置处理作业平台为南北方向设置，上方66千伏高压线为东西方向敷设，与平台处于接近$90^0$空间交叉，整理转向架作业时汽车起重机停置于距离倾倒的转向架南侧约9米处。

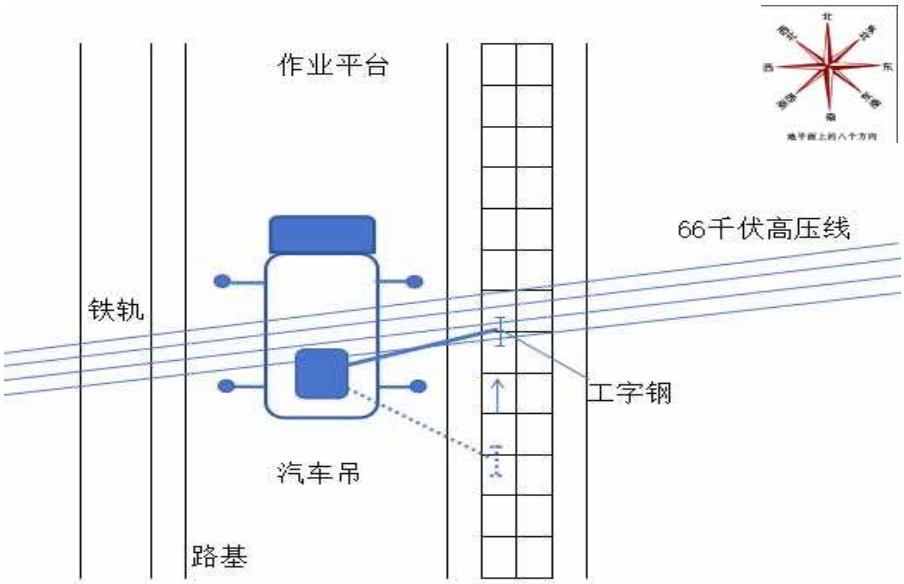
图 2 工字钢吊运作业现场示意图

事发作业是将两根不合格工字钢吊运至汽车起重机东侧废料放置场地（66 千伏高压线正下方）。

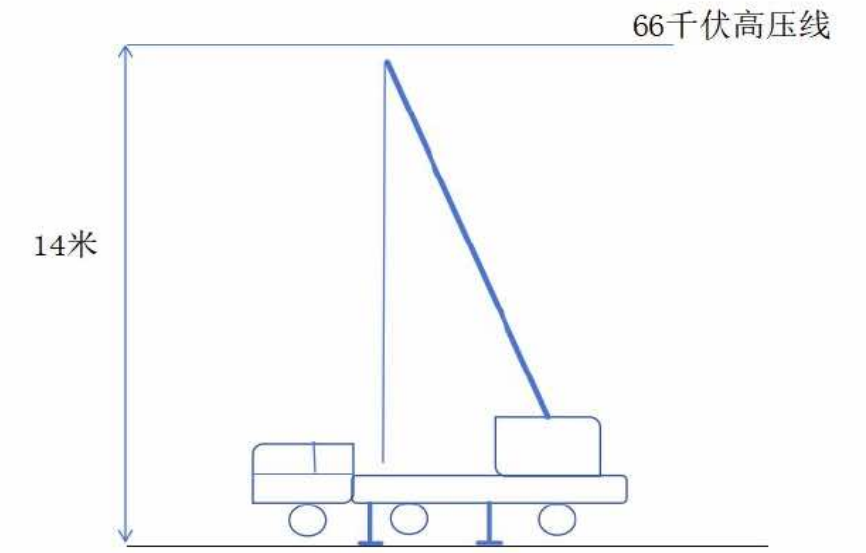
图 3 汽车起重机吊臂距离 66 千伏高压线导线高度示意图

现场勘察，66 千伏高压线导线高度距离转向架堆垛地面约 14 米；汽车起重机在已将吊臂向外转动后，与高压线路的距离

仅约为 1.5 米（66 千伏电压等级设备的最小安全距离为 4 米），安全距离严重不足。

汽车起重机司机李龙及司索人员陈科在吊运工字钢时，由于起重机转动吊臂过程中与 66 千伏高压线距离仅约为 1.5 米，导致 66 千伏高压线击穿空气，汽车起重机吊臂带电，使下方扶着工字钢的张源盛触电。

**（一）冶金铁路货运公司**一要全面提升全员安全生产意识，确保全员安全生产责任制层层落实到位，确保员工遵守安全生产规章制度，全面落实好安全风险分级管控和隐患排查治理，做好安全风险辨识，确保安全隐患治理到位，加强现场安全检查力度，杜绝“三违”行为。二要加强吊装等其他危险作业现场安全管理，安排专门人员进行现场安全管理，确保从业人员遵守操作规程和落实安全措施。
