重庆市荣昌区应急管理局关于荣昌区宝城路（原渝菜坊空地）“5•8”一般起
告

2023年5月8日8时33分，陈某亮组织人员及汽车起重机在荣昌区宝城路（原渝菜坊空地）进行管材卸运过程中发生一起一般起重伤害事故，造成1人死

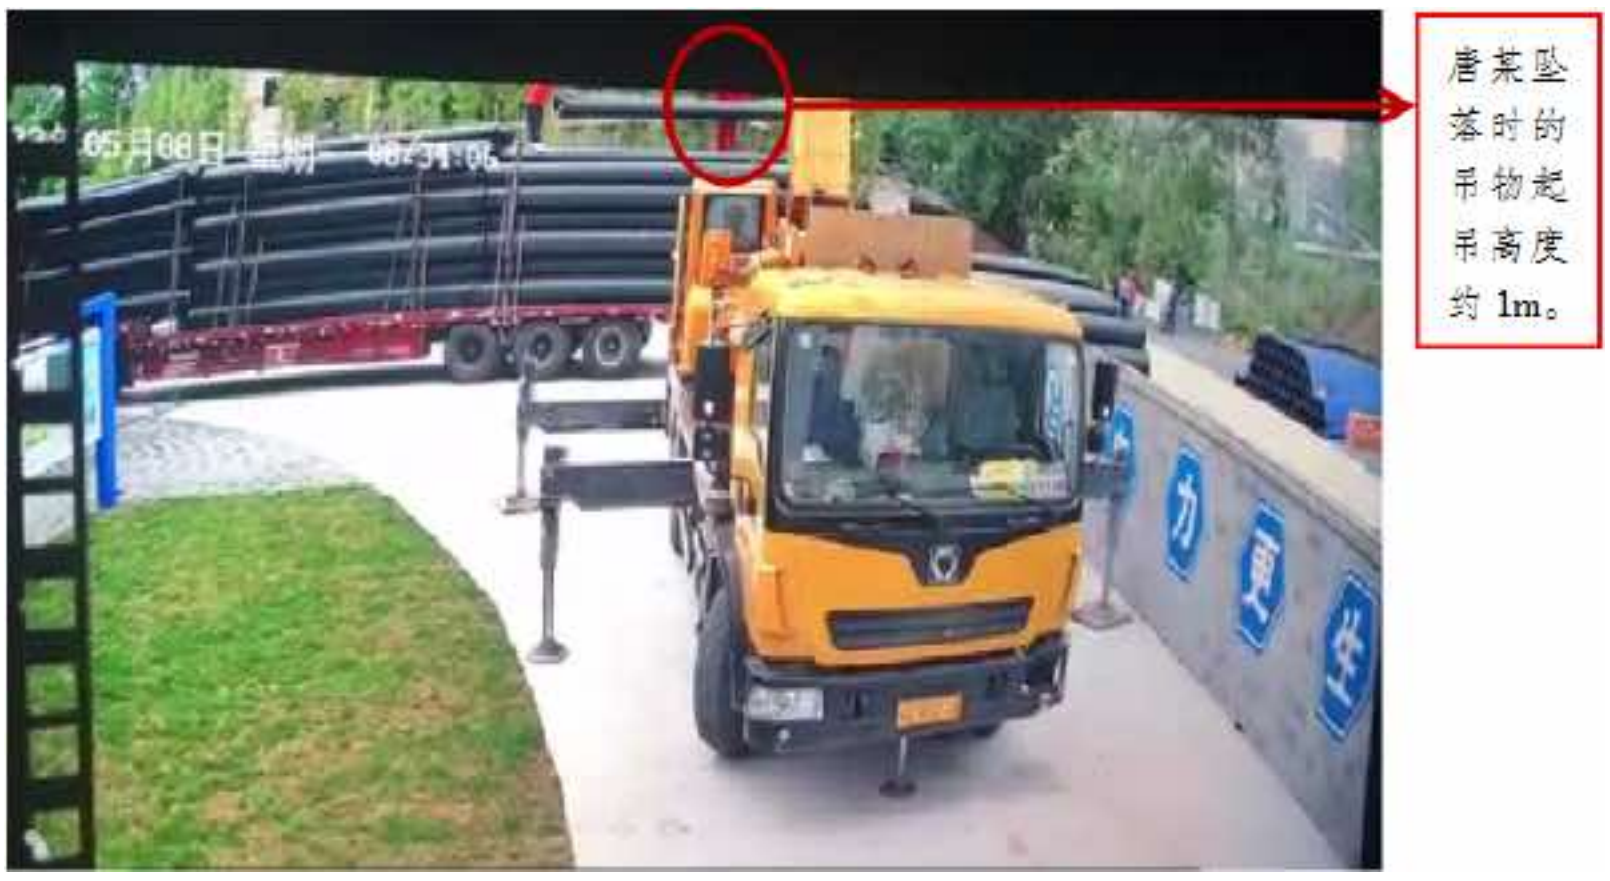
8时33分许，唐某、蒋某才将2根管材钩挂后，蒋某才举手示意，王某随即操纵汽车起重机进行吊运作业，唐某因躲避不及被吊运的管材挤落车下受伤，

图一　唐某被吊运管材挤落时的监控视频截图

2.　王某安全意识淡薄、吊运作业操作不当。

（一）陈某亮应认真吸取事故教训、举一反三。严格落实安全生产主体责任，严格按照安全生产法律法规和规范标准的规定，加强安全生产管理；加大
力度，为从业人员提供符合国家标准或行业标准的劳动防护用品，并监督、教育从业人员按规定佩戴、使用；强化从业人员的安全教育和培训，告知作业
施；强化作业现场安全检查，督促从业人员严格遵守操作规程，及时排查治理违章指挥、违章作业行为，杜绝类似事故的发生。

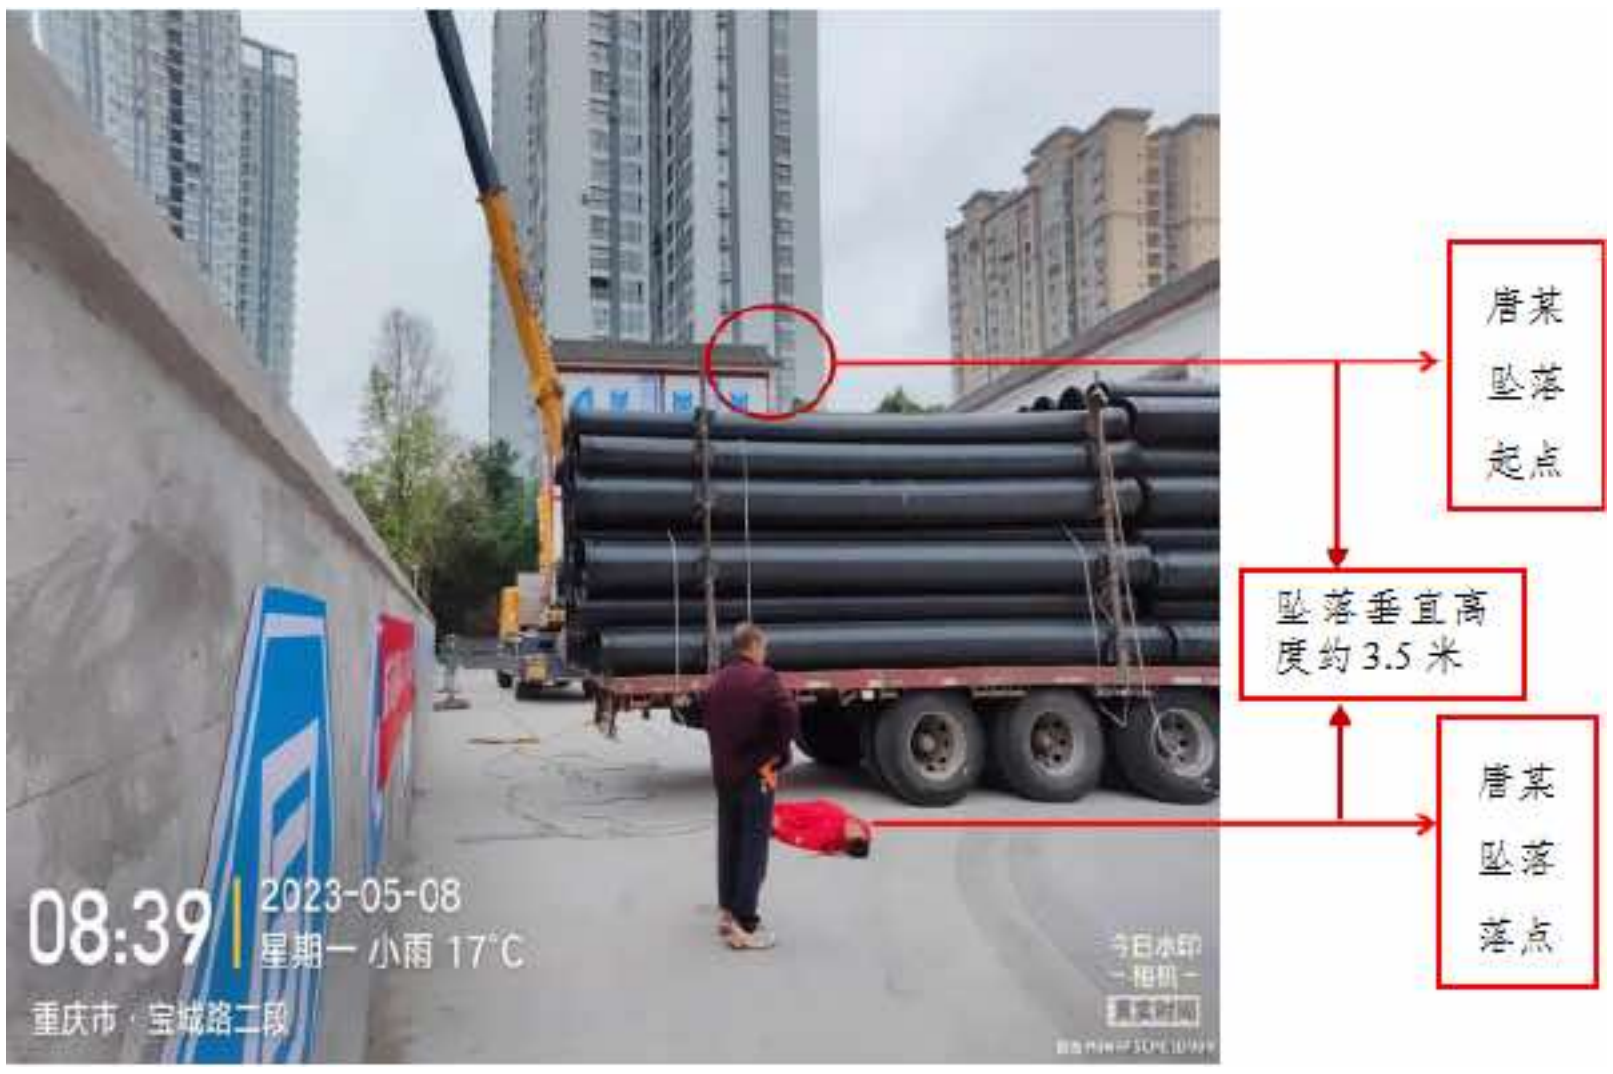
2023年5月16日，调查组有关人员对事故现场进行了勘察。事故现场位于荣昌区宝城路（原渝菜坊空地），管材起吊高度约1米，唐某坠落高度约3．5米

图二　　唐某坠落现场勘验图

1.　唐某安全意识淡薄、安全作业技能欠缺。 劳动防护用品（安全帽、安全带）。
