南通启东江苏黄金海滩旅游文化有限公司“10·18”较大淹溺事故调查报告

2025年10月18日10时17分许，江苏黄金海滩旅游文化有限公司一辆观光列车在江苏省启东圆陀角旅游度假区碧海金沙工程大堤上载客游览时，发生一起较大淹溺事故，造成4人死亡、13人受轻伤，直接经济损失859万元。

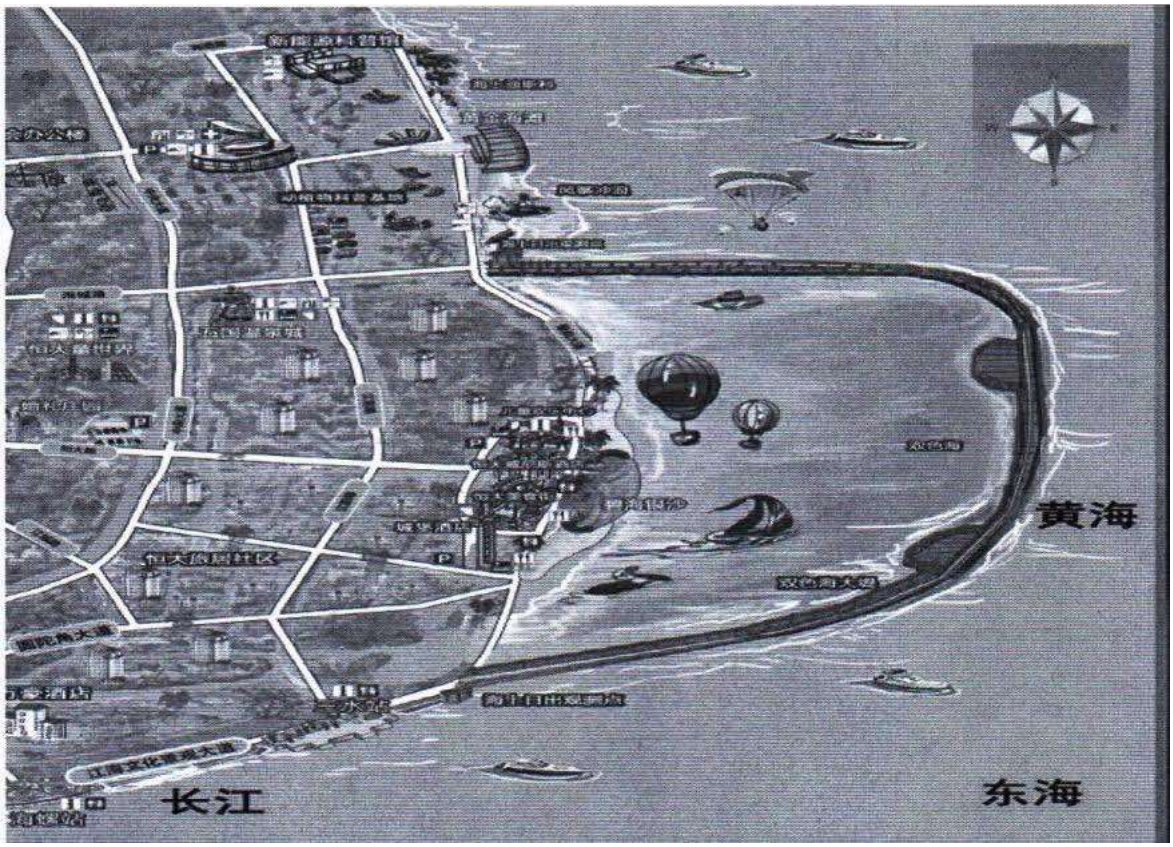
图 1 涉事项目所在区域以及周边概况

根据启东市人民政府和新盛公司《圆陀角“黄金海滩”景区战略合作框架协议》，黄金海滩公司于2025年6月初，制定了“大江之尾海之端景观平台升级改造方案”，计划把“黄金海滩”景区与双色海大堤整条路线打通，开展“双色海”观光项目（涉事项目所在区域以及周边概况见图1）。2025年6月18日，圆陀角旅游度假区管理办公室组织衡美公司、启泓公司、黄金海滩公司对双色海大堤使用权进行交接后，黄金海滩公司对双色海大堤泵房对面的平台进行修缮，打卡点做了美陈美化，并对双色海大堤南、北大门进行更换，派出保安24小时值班值守。2025年7月5日，黄金海滩公司开展涉事项目试运营，7月12日正式运营。

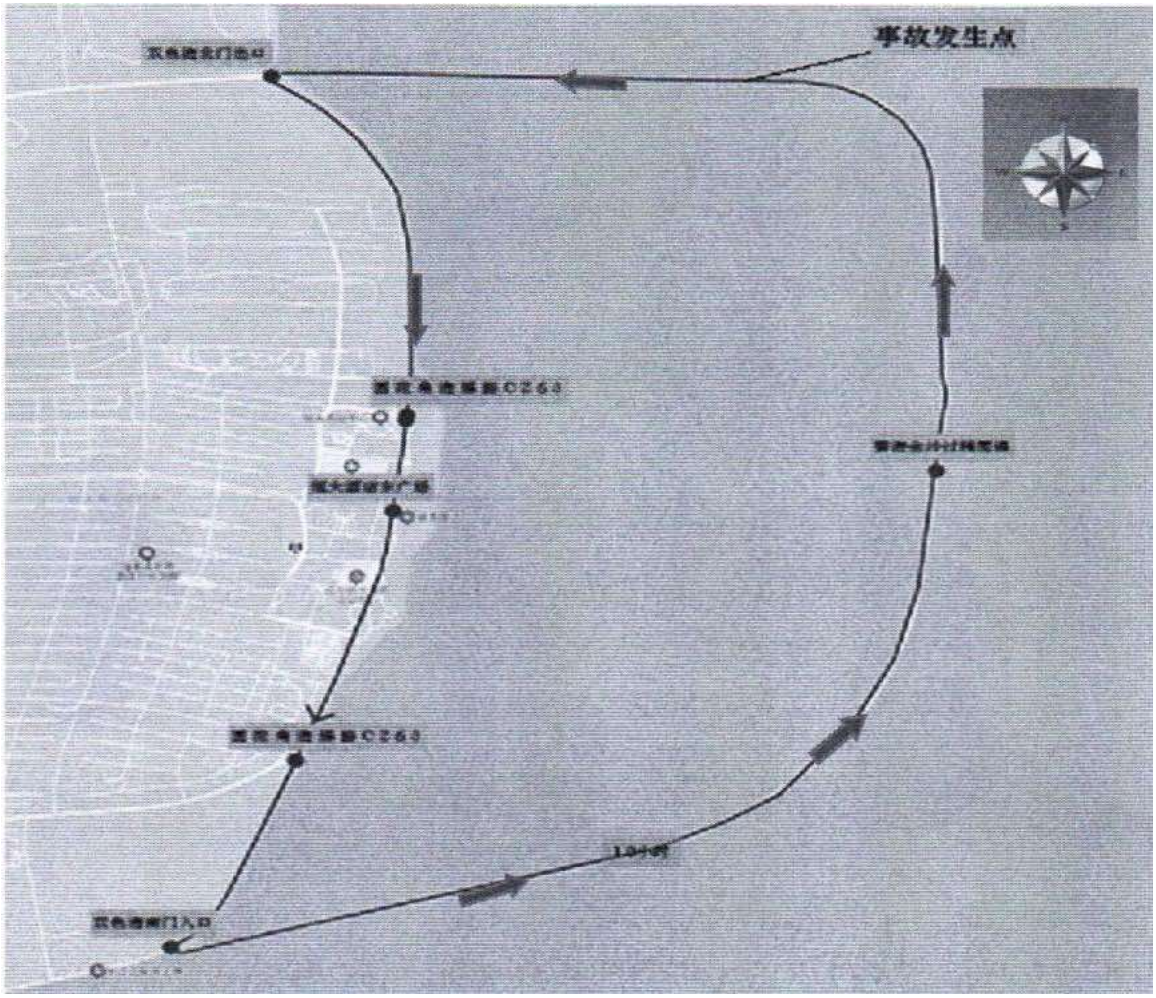
图2　涉事项目路线示意图

涉事观光项目路线为恒大酒店东广场—圆陀角海堤路CZ63—双色海南门—大堤【南堤-东堤-北堤】—双色海北门—圆陀角海堤路CZ63—恒大酒店东广场（涉事项目路线见图2），全长约13公里，行程约70分钟（其中在项目打卡点停留20分钟）。黄金海滩公司配备特种设备车辆23辆，其中观光列车4辆、观光车19辆。4辆观光列车中，有2辆（场内苏F***31和场内苏F***30）基本固定服务于涉事“双色海”观光项目，旅游高峰期，其它观光列车和观光车也参与涉事项目运营。该项目为非许可类项目[1]，项目负责人为黄金海滩公司黄*兵。

10时15分许，车辆驶入大堤“]”型转弯处（具体位置见图2），海浪从外海方向直接冲击到行驶的观光列车上，造成第一节车厢向内海方向大幅度摆动后回正，司机踩刹车制动，车辆停止前进，所有游客仍在车上;

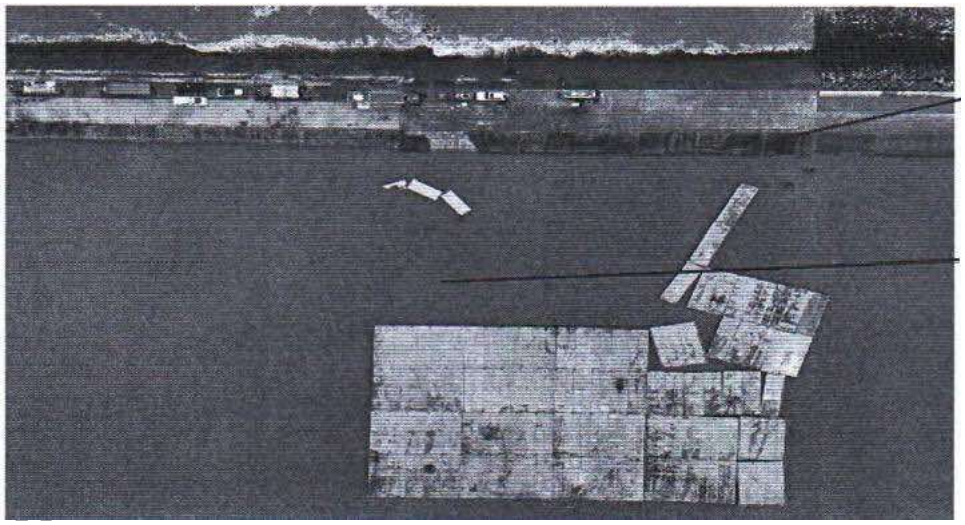
图4　事故发生位置示意图

事故现场（见图4）位于碧海金沙“]”形大堤北侧引堤，距离大堤外侧堤防浪墙北端往西76.68米，路面为混凝土铺装路面，堤顶路面宽度约10.87米。

观光列车车头侧翻倾倒内海侧斜坡平台处，第1、第2节车厢滑入内海侧斜坡平台后仍然保持正常姿态，车身约1.0m左右泡在海水中。涉事车辆由于救援打捞等原因，车身不同程度受损。

经测算，事发海水冲击力为134kN~232kN，大于车头侧翻侧向冲击力15.23kN，大于车厢侧滑侧向冲击力8.41kN~12.09kN，海水冲击力可直接将观光列车及游客冲入内海平台。
