博望区安徽省重望精密机械制造有限公司
“8·12”一般起重致害事故调查报告

博望区人民政府“8·12”一般起重致害事故调查组

2026 年 10 月

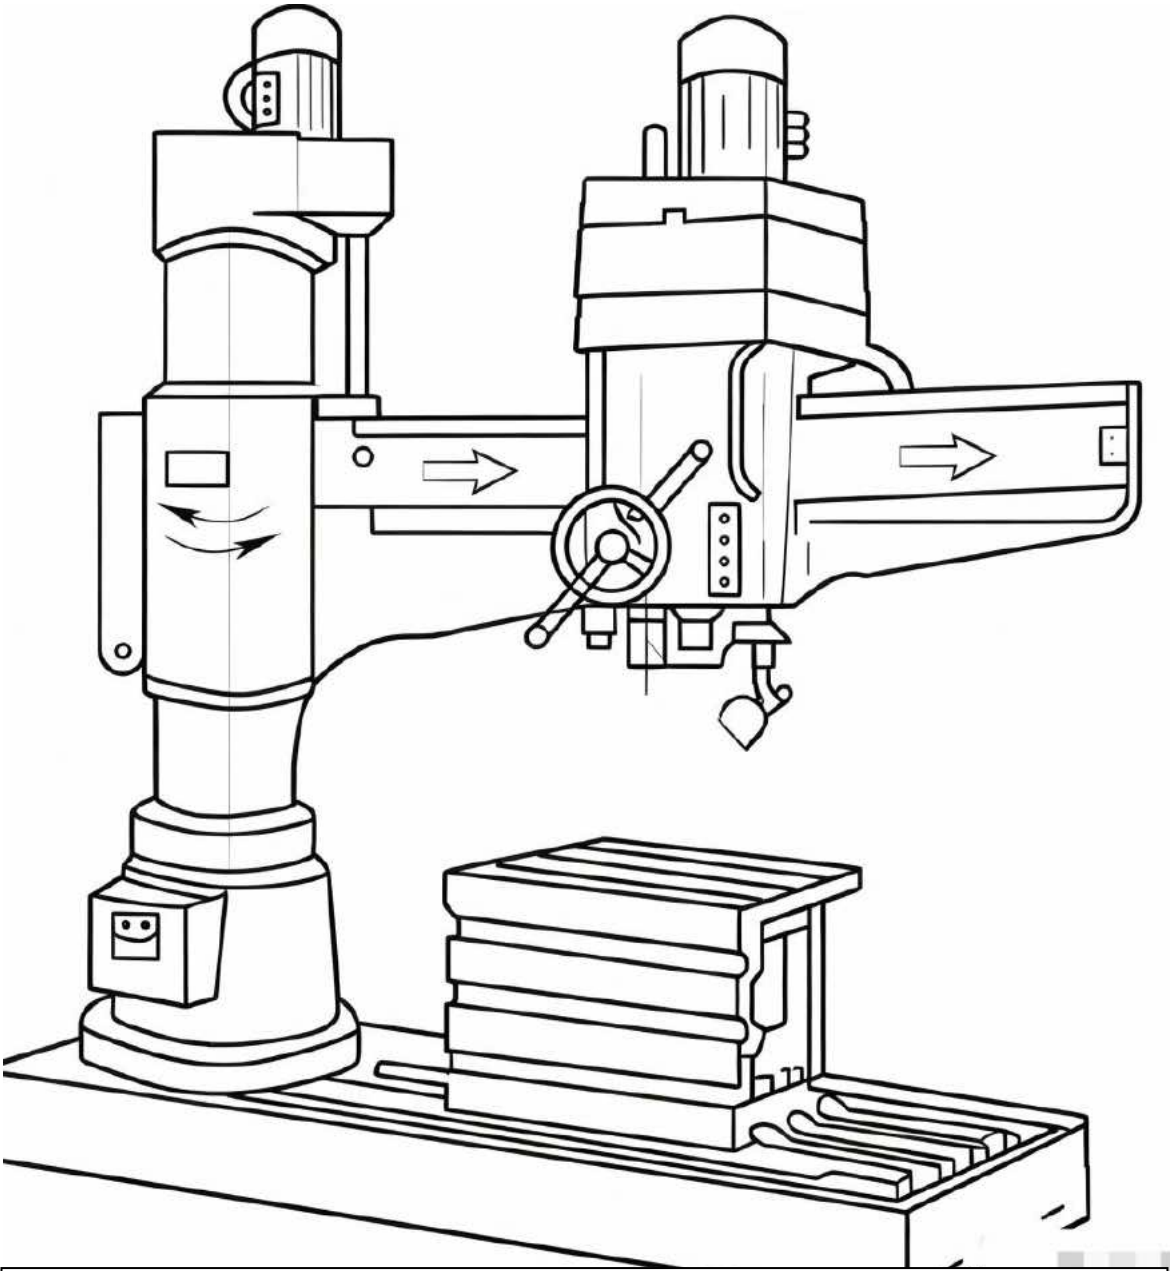
图 4 事发地平面示意简图（图片为正北朝向）

摇臂钻床上方钻头位置伸出 71 厘米，工作平台伸出位置为 1.5 米，钢板放置在工作平台上方约 0.3 米，悬空约 0.5 米，钢板左后侧设置了 0.9 米支撑杆保持稳定，钢板右前侧设置了 0.9 米支撑杆保持稳定，钢板右后侧设置了 0.9 米支撑杆保持稳定。

摇臂钻床原有作业通道宽度 1.5 米，将钢板就位后通道仅剩余 0.5 米空隙。
