丹阳界牌镇丹阳市亿利达塑件有限公司“7·17”一般火灾事故调查报告

镇江市人民政府事故调查组

2025 年 11 月

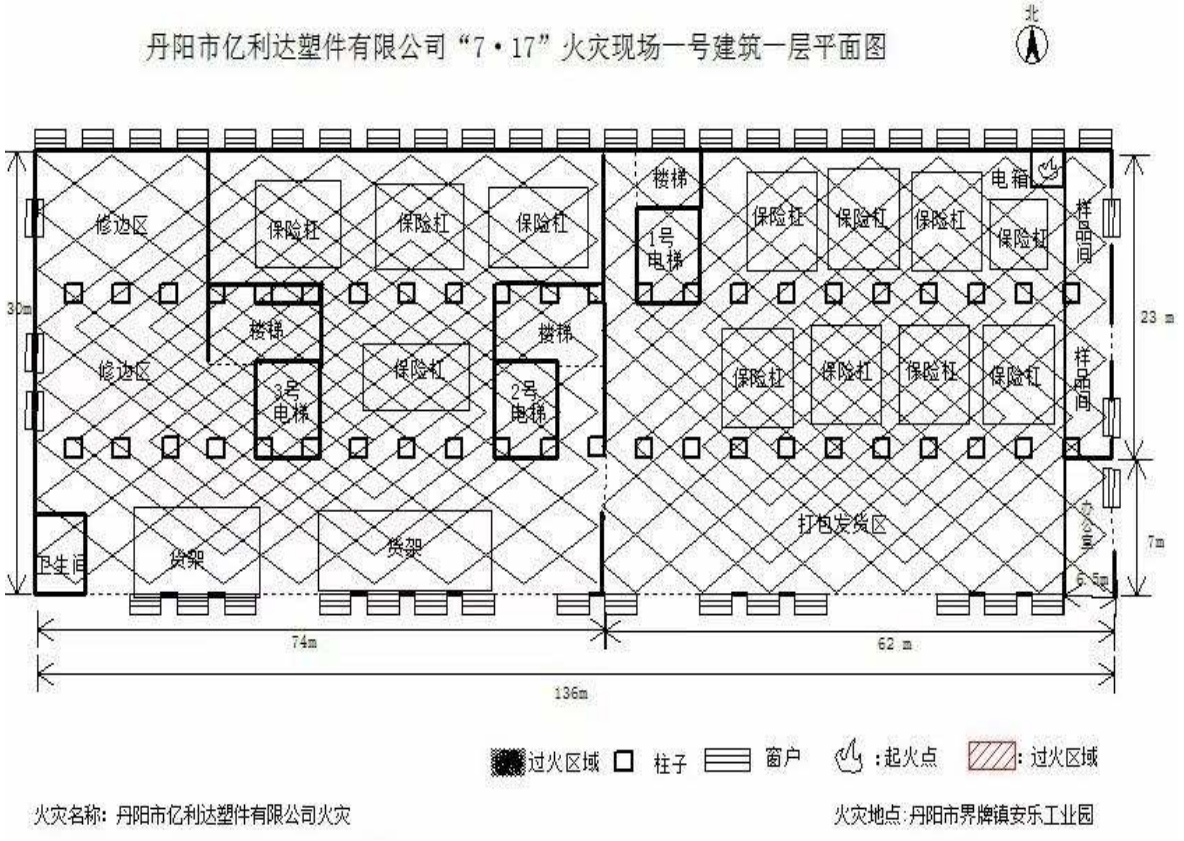
（现场勘查图片）

经现场勘察，亿利达公司 1 号建筑（由旧 1#厂房与新建 1#厂房并排构成）整体过火，周边相邻 5 家企业及周边 7 辆机动车不同程度受损。

事故调查组通过现场勘查、人员询问、查阅资料、专家分析等方式，认定该起事故起火时间为 2025 年 7 月 17 日 10 时 20 分许，起火部位位于亿利达公司新建 1#厂房一层北墙自东向西第 2 个窗户下方，起火点位于墙面上距东墙 6.6 米、距地面 1.5 米的配电箱处，起火原因为该配电箱电气线路发生故障引燃周围汽车保险杠等可燃物发生火灾。
