金昌永昌金昌（铁业）集团有限责任公司“9·9”一般冒顶片帮事故调查报告

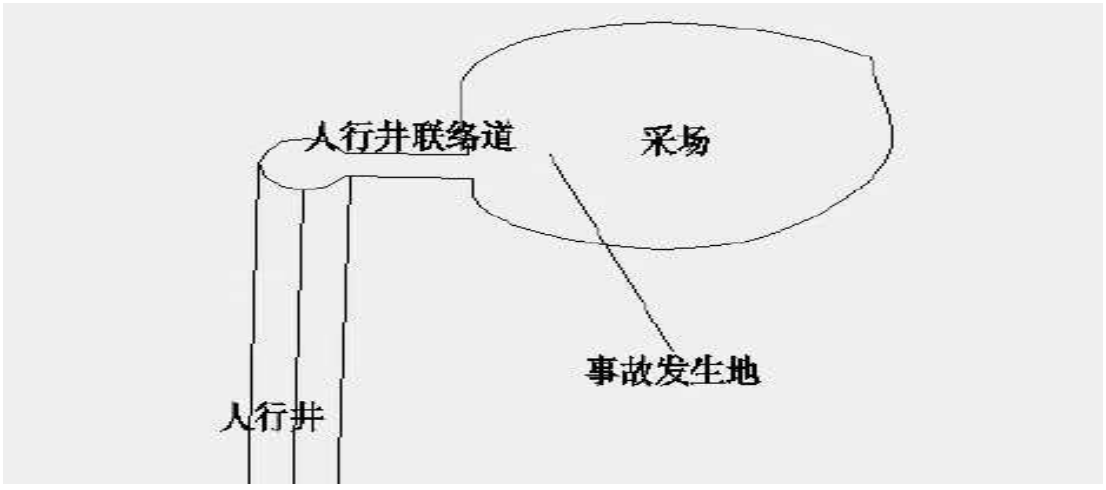
图1　片帮位置现场示意图

1885m 水平东部 10#矿体 1 分层采场高度 8m，相邻斗穿间距 6m，采场内部作业顶板与压矿底板高度小于 2.5 米，作业人员通过人行井进入采场作业面，采矿时采用浅孔溜矿法进行凿岩作业。片帮地点距人行井联络道 1.2 米，片帮体呈板状，其厚度由中心向两边变薄，最大厚度可达 200mm，片帮量约 0.34m3。

1885m水平东部10#矿体1分层采场岩石节理发育，稳固性差，加之凿岩过程中作业人员安全意识淡薄，是导致事故发生的直接原因。

金昌鑫磊公司劳务人员在检撬作业过程中未认真进行风险辨识，未按照《1885m水平东部10#矿体一分层采准设计设计平面图》说明第4项要求（在施工过程中如遇岩石构造复杂、岩石破碎等特殊情况时可采取锚网支护、喷锚网支护、钢拱架支护等支护措施）采取相应的防护措施，是导致事故发生的间接原因。
