贵定沿山贵州京盛建筑材料有限公司
“1·5”一般坍塌事故调查报告

贵定沿山贵州京盛建筑材料有限公司“1·5”一般坍塌事故调查组

2026 年 5 月

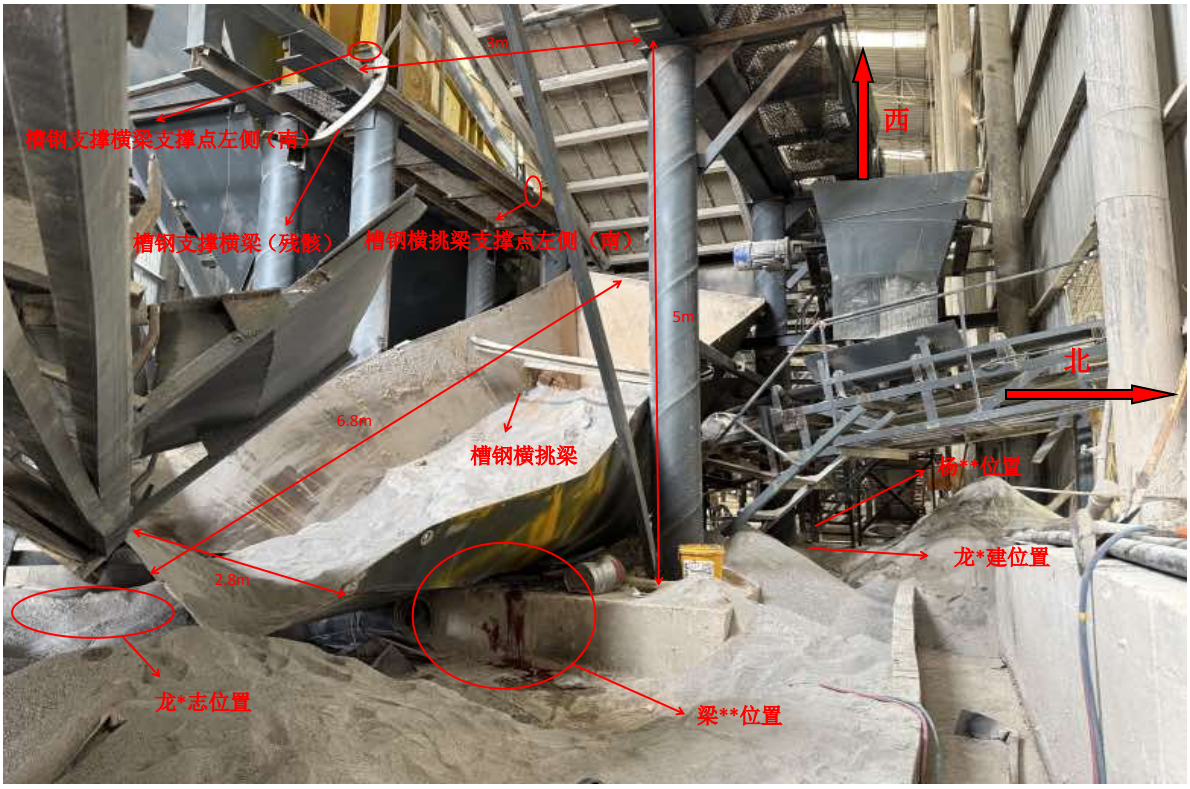
2026年1月5日早上7时30分许，因带班负责人有事回老

家，委托工友在食堂安排当天的工作内容，要求共同配合开展试机。8 时许，贵州京盛建筑材料有限公司技术改造技术负责人罗**组织现场施工人员召开了班前会议并对当天试机工作作了安排。8 时 30 分许，涉事班组开展了试机前准备工作。9 时 30 分许，生产线设备开始空机运行。根据工作安排，2 人负责在中控室查看监控和操作设备，另外 7 人负责在生产线上巡检，及时处理试机中发现的问题。10 时 30 分许，生产线设备开始下料运行。11 时 30 分许，工人发现 4#振动筛下的料斗发生堵塞，并通过对讲机要求中控室立即停止下料，随即其中 4 人立即到达 4#振动筛下的料斗查看情况。11 时 40 分许，4#振动筛下的料斗突然坍塌掉落，压住了梁**的下半身，散落的沙子掩埋了龙*志的下半身，附带掉落的金属物体料斗击中了龙*建的头部和杨**的右肩。事故发生后，其余的工人立即前往现场参与救援并向安全管理人员何**报告。安全管理人员到达现场后拨打了 120 急救电话。12 时 10 分许，龙里县人民医院 120 急救人员到达现场将龙*志、龙*建、杨**3 人送往龙里县人民医院救治。因掉落的料斗内装有大量沙子，现场救援人员利用吊车将料斗吊起后救出被困住的梁**；12 时 30 分许，贵定县人民医院 120 急救人员到达事故现场将梁**送往贵定县人民医院抢救，于 2026 年 1 月 5 日 12 时 50 分因抢救无效死亡。

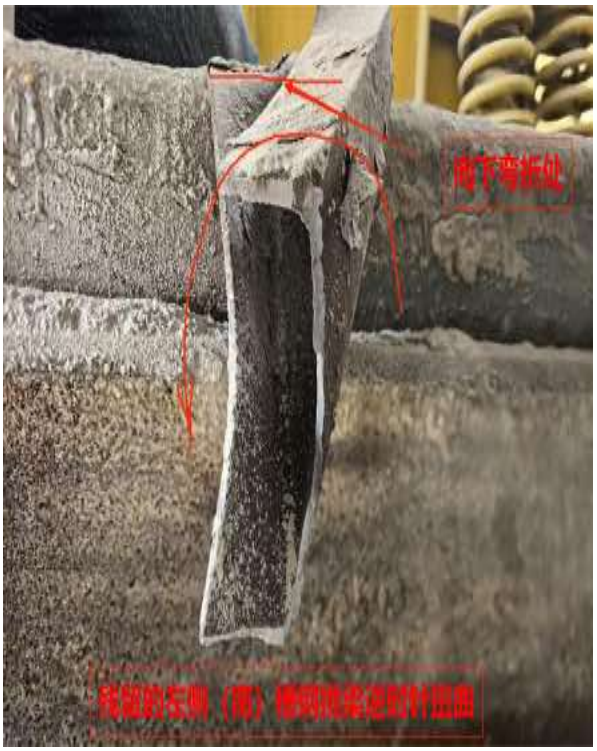
（事故现场图）

零星小雨。生产线上的 4#振动筛属于成品筛分工艺流程，型号为 2260，长 2.2m，宽 6m，由 4 根承重柱承重，承重柱高约 5m，宽约 3m。4#振动筛下的料斗学名为筛下斗，作用是收集导出 4#振动筛筛下来的机砂，上口面尺寸 6.8m*2.8m，下料面尺寸 0.5m*0.5m，中高约 3m，钢板厚度 8mm，整体呈“上部敞口为矩形、下部筒体为收缩锥体的不规则筒体”结构，容积约 8m³，满载沙子约 12 吨，料斗离地面高度约 1.5m，呈东西方向布设，砂石料从整形机进入筛网，筛出 0-3mm 的砂，再进入风选系统后成成品，发生事故时上口面有沙子溢出。料斗由两根 120#槽钢承重（分别为槽钢支撑横梁和槽钢横挑梁），槽钢呈“[”状，由四个焊接点焊接在承重柱形成的平台上。事故发生后，死者梁**位于料斗东北方向的承重柱旁，下半身被料斗压着，上半身悬空在台阶上，面部朝下，意识不清呼之不应；伤者龙*志位于料斗东南方向承重柱旁的台阶下，下半身被散落的沙子掩埋；龙*建位于料斗西北（偏北）方向的承重柱旁，后脑受伤，意识模糊；杨**位于料斗西北（偏西）方向的承重柱旁，右肩受伤。槽钢支撑横梁整体呈现屈曲弯折状态，悬在料斗前上方，左侧（南）连接点未断裂，右侧（北）连接点沿焊缝脱裂；槽钢挑梁左侧（南）连接节点（焊缝）未破坏断裂，残留约 30cm 的挑梁呈现扭曲断裂状态，右侧（北）连接点焊缝开裂，槽钢呈现纵向破坏断裂。

3m
槽钢支撑横梁支撑点左侧（南）
槽钢支撑横梁（残骸）
槽钢横挑梁支撑点左侧（南）
西
5m
北
6.8m
槽钢横挑梁
梁**位置
龙*建位置
2.8m
龙*志位置
梁**位置

料斗槽钢支撑梁右支撑点
料斗槽钢挑梁右支撑点

未焊接
未焊接
槽钢支撑横梁右侧（北）支撑点

槽钢挑梁断口
槽钢横挑梁右侧（北）支撑点

向下弯折处

一是4#振动筛下的料斗槽钢支撑横梁右侧（北）焊接点存在未满焊、未熔合、有效焊接面积不够等严重质量问题，加上旧设备在长期交变荷载下焊缝发生疲劳开裂并恶化扩展，在料斗出现堵料产生大块物料承重的状况下瞬间断裂。在槽钢支撑横梁断裂后支撑料斗的只剩下槽钢横挑梁，此时，料斗以槽钢横挑梁为轴向下旋转坠落，对槽钢横挑梁和两端连接部位的焊缝产生巨大的扭力和拉力，造成槽钢横挑梁右侧连接部位上槽钢腹板与翼板过渡处断裂、料斗左侧横挑梁孔位外的槽钢被扭曲折断，最终造成料斗支撑系统崩溃失衡，引发整体突然倾覆坍塌。**二是**4#振动筛下的料斗发生堵塞后，现场工人选择停料不停机的处理方式，导致4#振动筛下的料斗持续有沙子进入，加上工人未站在安全范围内开展巡检和清堵作业，造成事故发生。
