坡头区坡头镇塘博村委会“5·22”自建房一般高处坠落事故调查报告

编制单位：坡头区人民政府事故调查组

编制日期：2026年5月12日

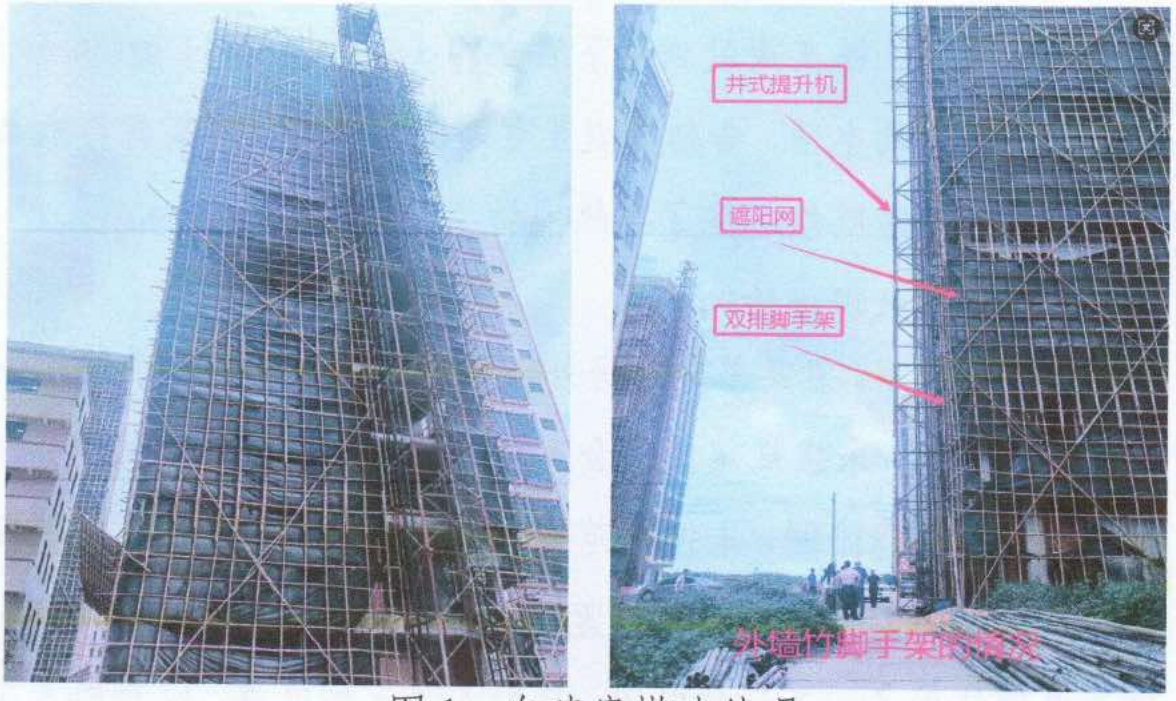
经现场勘察，袁某弟自建房外墙违规搭建了国家明令禁止的双排竹脚手架，未按规定使用金属脚手架，且该竹脚手架外层违规设置了一层遮阳网，未按规范要求设置密目网。提升机安装在自建房正门的左侧，控制箱放置在一楼的地面，箱体没有固定，进线电缆使用了一条三芯电缆，只引入了三相电源，没有引入零线和地线，箱体没有保护接地，电源开关是带漏电保护功能的

100A 空气开关，控制电源为 36v，控制箱内安装了 2 个主电源接触器和 2 个控制继电器，分别控制电机使吊篮向上和向下运行。提升机安装了 2 组控制开关，1 组设置在室内的控制箱附近，给地面施工人员操作使用，另 1 组控制开关放置在吊篮里，控制开关配置了长电缆，配合吊篮上下。专家现场勘察，控制箱控制向上的继电器触点发生故障粘联（其表面可见熔融金属的痕迹），使得控制向上的电源保持接通状态，是导致提升机失控向上运行的原因。同时，事故现场的吊篮停留在提升机顶部，调查组尝试在控制箱接通电源并操作控制器下降键时，未听到控制继电器动作声音，吊篮无法下行，未对有关危险区域进行围蔽。

图 1　自建房搭建外观

图 2　井式物料提升机控制器情况

图 3　井式物料提升机的底部与顶部

2.在设备状态方面。事发时郑某有操作提升机下降，当降至三到四层时，控制开关线突然断裂，提升机失控上冲。经事后专家检查发现，控制箱内控制上升的继电器触点粘连（表面有熔融金属痕迹）[3]，功能失效，无法断开上升电源，致使提升机持续上升。
