托里县天和石业发展有限总公司托里森塔斯 青色花岗岩矿“7·7”物体打击 事故调查报告

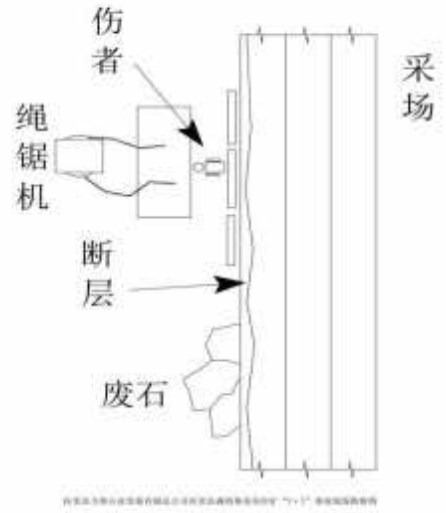
图1 现场勘察平面图　　图2 事发现场人员位置图

经现场勘察，事故发生在托里森塔斯青色花岗岩矿，位于托里县哈图镇柳树沟区域，东经84°17′55″，北纬45°43′23″，该矿属于露天采石场，采场端面长170米，宽54米，台阶高1.4米，事故发生点位于采石场东南方位，垮落处石料内部节理比较发育、存在原生裂隙，且裂隙内部填充和上部覆盖较多石粉。事故发生时张某军在石料切割处维护绳锯机金刚石绳，维护过程中张某军身后一长6.6米、高1.35米、顶部厚0.15米、底部厚0.3米、重约2.8吨的楔状石料从根部呈斜坡状断裂滑落，将蹲在地上的张某军砸倒在地，随后楔状石料断裂成三截，张某军被砸成重伤。

2.事故发生处石料内部节理比较发育，石料内部存在原生裂隙，裂隙内部填充石粉，且近期该区域降水较多，导致裂隙内部石粉遇水膨胀，致使石料稳定性降低。
