京鑫建设集团（辽宁）有限公司抚顺特殊钢股份有限公司新建产业化项目水泵房（一期）工程“12•14”高处坠落一般事故调查报告

2021年12月14日11时30分左右，京鑫建设集团（辽宁）有限公司在承建抚顺特殊钢股份有限公司新建第三炼钢厂产业化项目水泵房（一期）工程时，发生一名工人高处坠落死亡事故。

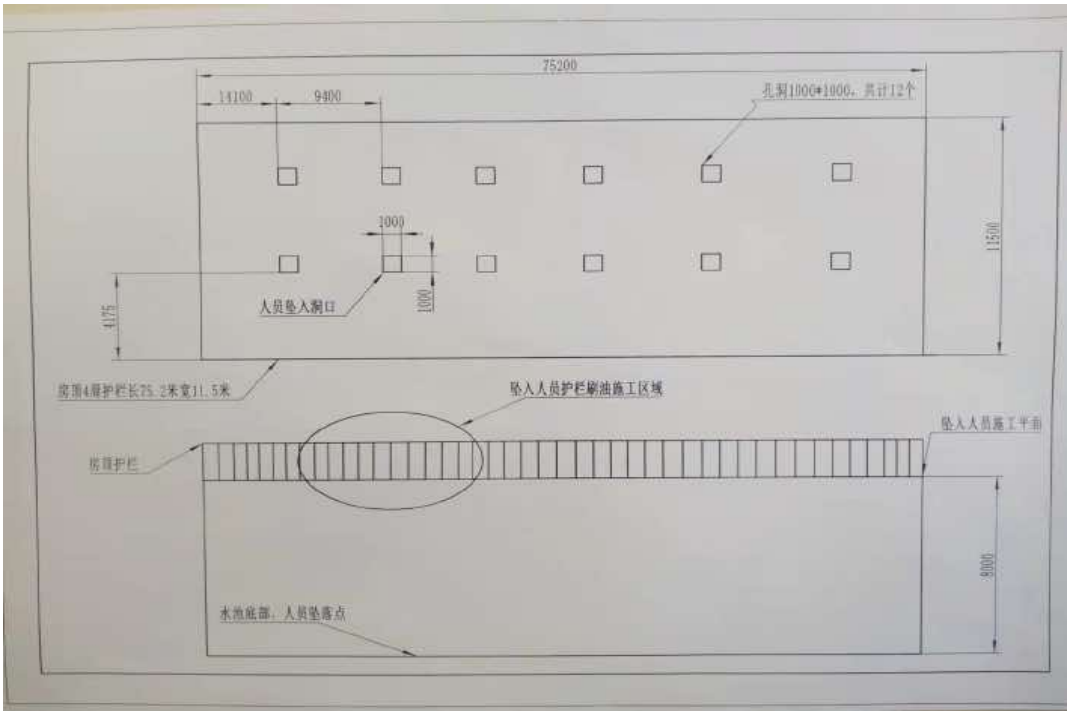
局)。房顶面南北长75.2米，东西宽11.5米，房顶面至地面高度8米。房顶面四周0.45米高女儿墙上方安装有0.77米高防护栏杆。房顶面留有12个1米×1米方形洞孔(安装设备预留洞孔)，预留方形洞孔上面设有不符合规范要求的护栏和没有按要求固定的洞孔盖板。坠落者从房顶面靠西侧北数第二个预留洞孔坠落泵房屋内。事故现场没有设置安全警示标志。

2.洞孔现场安全防护设施：（1）洞孔设有长 1830mm,宽 1170mm,厚 120mm 木质防护盖板，但盖板没有固定。（2）洞孔上设有防护栏杆，防护栏杆高度为 850mm，防护栏杆立杆底端没有固定，未设置挡脚板，在两道横杆中没有设横杆，且防护栏杆四周没有张挂密目式安全网。洞孔现场安全防护措施不符合《建筑施工高处作业安全技术规范》（JGJ80-2016）要求。

京鑫（辽宁）公司作业人员白子玉安全生产意识不强，进入水泵房项目（一期）房顶面作业区后，缺乏对所在区域存在的安全风险辨识，导致跌入没有安全警示标志提示，没有按规范要求设置的防护栏杆和防护盖板防护的洞孔中，造成死亡。
