九龙坡中梁山重庆兴雅硕再生资源回收有限公司“3·20”一般起重伤害事故调查报告

九龙坡区政府事故调查组

2026 年 7 月 8 日

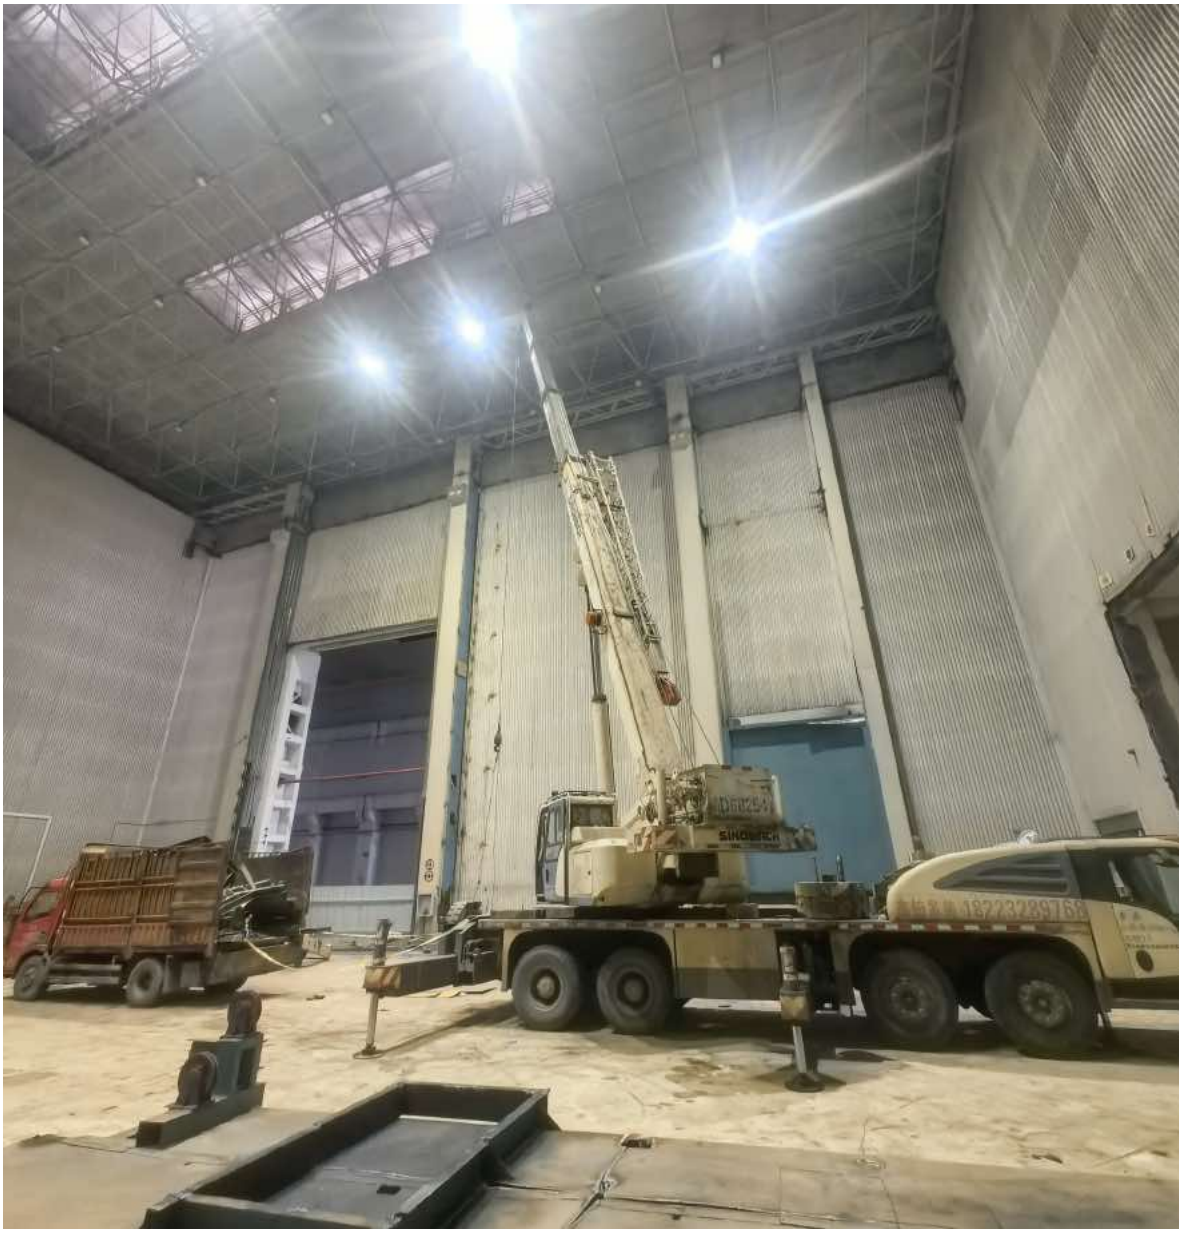
图 1 事故现场图

厂房现场有一辆汽车起重机，车辆类型：重型非载货专项作业车，号牌号码：渝 D68***。起重机吊臂向上延伸接近厂房吊灯，吊灯距离地面高度约 23 米。起重机前侧有一辆货车，号牌号码：

渝 D28***。货车左后侧地面上有一圆形吊灯，直径约 40cm。吊灯上新鲜断裂面，天花板上悬挂杆严重倾斜、吊灯上钢丝绳非切割性断离及吊车上明显擦划痕迹。事故现场图见图 1、图 2、图 3。

汽车起重机向上斜升的吊臂在自右向左摆臂过程中碰撞到厂房顶部的吊灯，吊灯从距离地面约 23 米高度坠落，砸中吊臂下方的临时雇佣搬运工张*国头部，导致事故发生。
