科左后旗查日苏
辽源矿业（集团）有限责任公司
“10·31”一般车辆伤害生产安全事故调查报告

科左后旗人民政府

事故调查组

2025 年 11 月 25 日

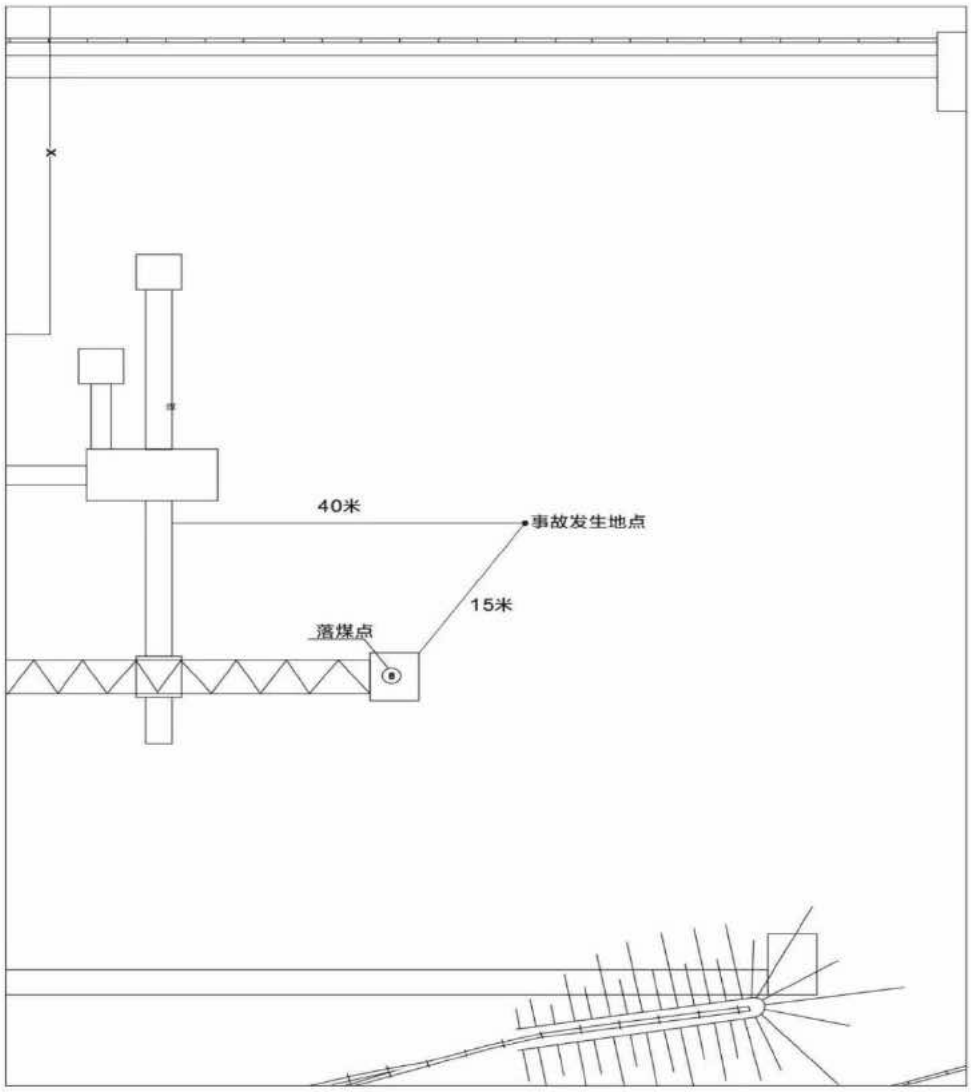
（图 3 事故现场概况图）

事故发生地点位于辽源矿业（集团）有限责任公司金宝屯销售分公司煤厂院内（图 3 事故现场概况图、图 4 事故现场平面图）。煤厂东侧是化验室，西南为 8 号落煤口，8 号落煤口东侧停放一辆铲车，铲车距离 8 号落煤口距离为 15m，8 号落煤口东侧为煤堆，铲车距离煤堆南北方向直线距离为 2m，铲车北侧停放一辆推车，距离铲车 14m，死者康某位于铲车东南方向 1m 处。

铲车司机腾某某违章驾驶铲车，安全意识淡薄，未按照机械铲车安全操作规程，启动车辆前未对车辆四周进行环视检查，启动车辆前未鸣笛警示，未观察作业范围内有无车辆和人员，没有及时发现铲车前方康某经过，直接驾驶铲车，将康某左腿小腿撞断，后经抢救无效死亡。经吉林大学第二医院诊断，死亡原因呼吸心跳骤停。

（四）切实强化作业现场安全管理。要加强现场安全管理，强化作业现场监督和检查，及时发现和处置安全隐患，坚决杜绝违规操作行为。要在辽源集团开展一次安全生产大排查大整治，及时消除事故隐患，确保各项问题隐患闭环管理，坚决杜绝各类事故再次发生。
