嘉定徐行兴化市兴沪运输有限公司
“10·10”一般其他伤害事故调查报告

嘉定区生产安全事故调查组

2024 年 12 月 18 日

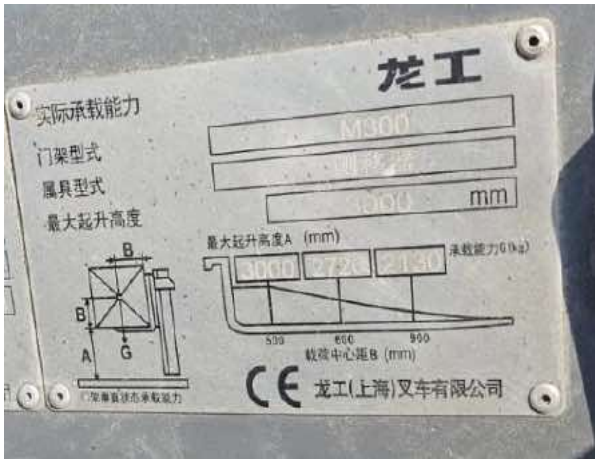
图一 事故叉车

该叉车为兴沪运输公司自 2021 年 4 月 23 日订购，当年 6 月左右,兴沪运输公司取得叉车后在嘉罗公路 2531 号使用,2021 年年底，在劳动路 707 弄 98 号使用至事故发生。上述叉车在投入使用前未经首次检验，也未办理使用登记。事故发生时，该叉车悬挂的苏 M-C3962 号牌系兴化广平货物配载信息服务部所属叉车登记号牌。（见图一至图四）

图二 事故叉车悬挂拍照

图三 事故叉车铭牌信息

图四 事故叉车载荷曲线信息

（二）兴沪运输公司应就相关叉车向特种设备监督检验机构申报检验，并经检验合格后方可继续使用，并按照有关规定办理使用登记，督促相关作业人员持证上岗。后续日常工作中应加强

设备管理，避免再次出现使用未经检验叉车、作业人员无证上岗的违法行为。
