赤峰市巴林右旗 江西某有限责任公司“7•09” 高处坠落一般生产查报告

来源：巴林右旗应急管理局 发布时间：2023-10-17 14:25 字号：大 中 小

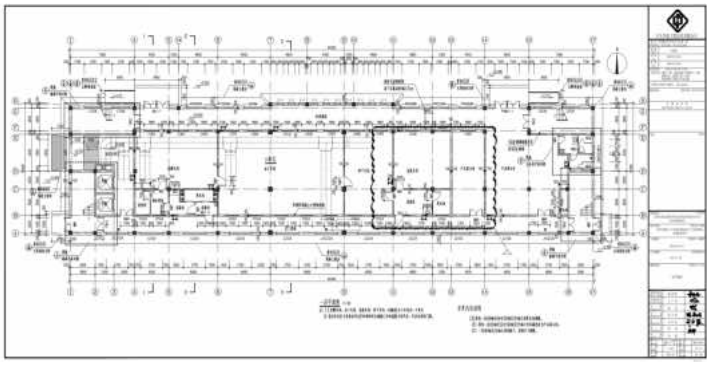
项目总平面图

主要施工内容：新建奶制品集中加工基地一处，项目建设内容包括农畜产品检验业务用房一栋，奶制品加工车间3栋。

（1）农畜产品检验业务用房1栋，建筑面积1700.53平方米，3层；

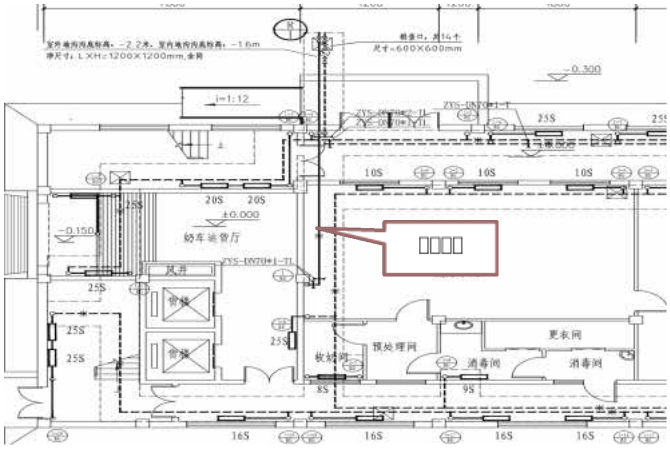
一层平面图

事发工程位于右旗奶制品加工项目1号奶制品生产车间（以下简称“1号车间”），事发地点位于1号车间一层发酵车间内采暖给水地沟1地沟由南向北3米）。

1号车间总建筑面积1948.37平方米，建筑高度：9.7米，结构类型：框架结构，耐火等级：二级，设计使用年限：50年，地上两层，层高
