吉安峡江绿林宾馆房屋墙面拆除“11·13”一般坍塌事故调查报告

吉安市政府事故调查组

2026 年 1 月

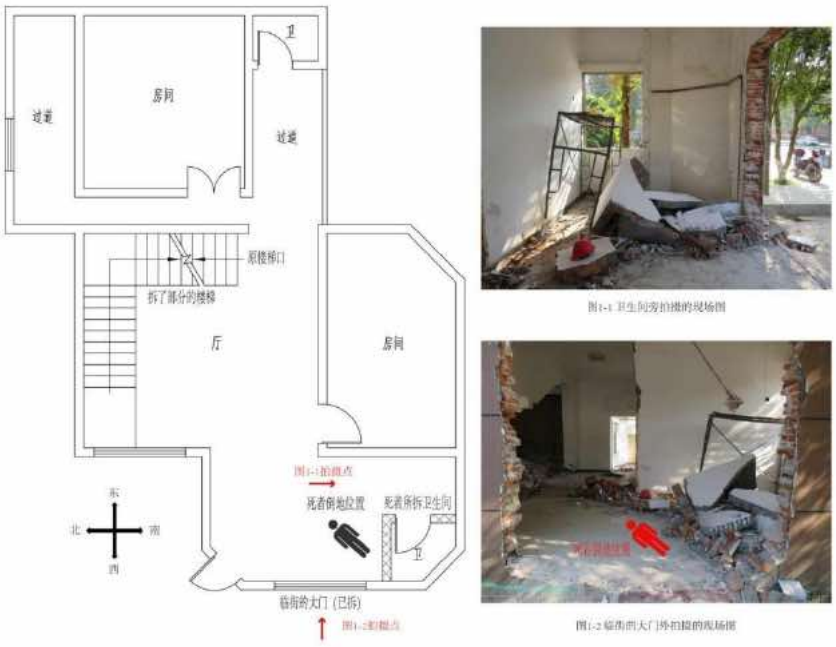
到施工现场巡查（此时卫生间墙面已有裂痕）；8 时 40 分许，罗某斌离开施工现场；9 时 10 分许，何某华（死者）使用锤子自下往上拆除一楼南面店面内西侧卫生间墙体时，墙体突然倒塌，散落的墙块将何某华砸伤；9 时 18 分，附近小卖部老板辜某拨打 120 急救电话；9 时 37 分，救护车将何某华（死者）接至峡江县中医院抢救；12 时 24 分，何某华因伤情过重，抢救无效死亡。

图 1 事发时绿林宾馆一楼南面店面结构图及现场照片

事故现场位于峡江县巴邱镇人民北路 64 号原绿林宾馆内一楼南面店面西侧卫生间（高约 2.5m，长约 1.7m，宽约 1.6m）旁。事故发生时，何某华（死者）位于卫生间北侧墙根旁，头朝东北方向倒下，腹部被散落的墙块压住，现场有 1 顶安全帽（死者所戴）及变形的脚手架，倒塌的墙体成块状散落在地。

施工作业人员何某华（死者），安全意识淡薄，违规[1]冒险施工作业，被倒下的墙体砸中，导致事故发生。

[1]《建筑拆除工程安全技术规范》（JGJ-147-2016）5.1.1：人工拆除施工应从上至下逐层拆除，并应分段进行，不得垂直交叉作业。
