绵阳经开区硕唯希公司“3·10”一般坍塌事故调查报告

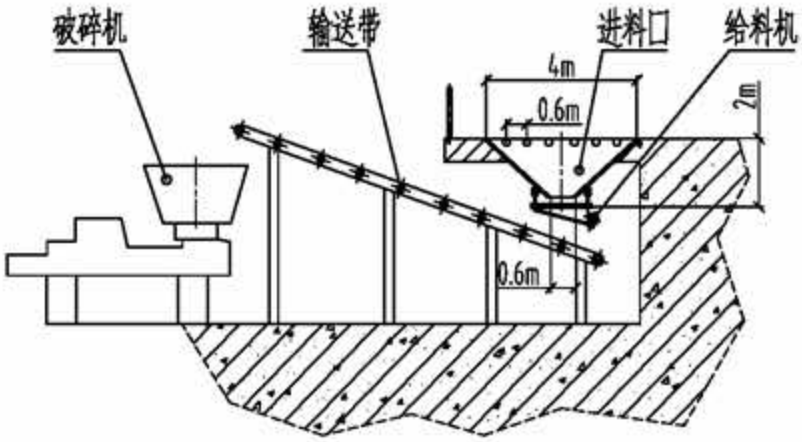
图 1 破碎生产线

硕唯希公司位于经开区文跃社区，从2020年5月开始建厂并购买破碎生产线设备安装调试至今，根据工艺要求边调试边生产；生产线设备如图1所示。

生产工艺过程：进料口料斗内的砂石毛料经过给料机振动，漏入输送带，再经输送带送至破碎机设备中制成不同规格的砂石成品。

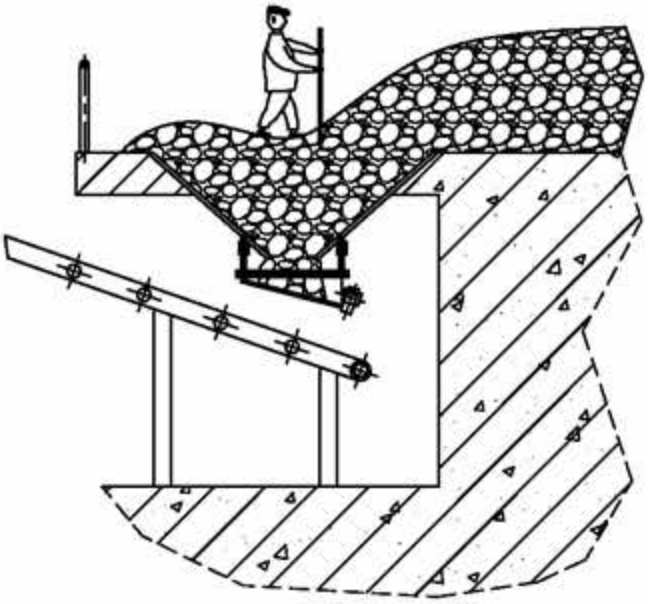
2021 年 3 月 10 日 11 时许，在硕唯希公司堆料场，现场作业人员杨彦兵发现给料机料斗被砂石堵塞，正常情况下是使用挖机进行疏通，但当日因挖机师傅未上班而无法使用，杨彦兵便手持钢钎，站在料斗砂石上向下捅堵塞料斗的砂石。如图 3

图 3 杨彦兵手持钢钎疏通料斗

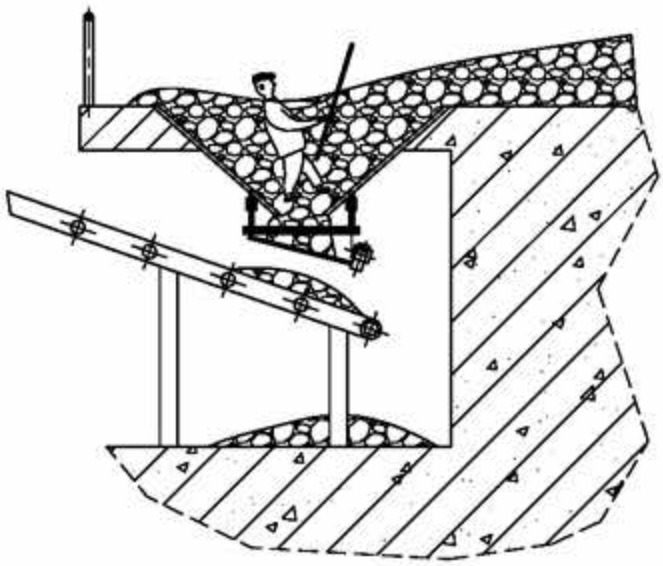
不料，料斗被疏通的同时，砂石失稳，发生坍塌，裹挟着杨彦兵进入料斗，导致其被砂石掩埋致死。如图 4 所示。

图 4 杨彦兵被砂石掩埋

疏通料斗过程中不按要求使用工程机械（挖机），作业人员杨彦兵违规使用钢钎疏通料斗（采用人力），导致砂石失稳坍塌发生事故。

硕唯希公司必须深刻汲取此次事故惨痛教训，举一反三，防止类似事故再次发生。不能因为公司小，员工少而放松安全管理，一是必须认真组织建立公司安全生产责任清单，从公司负责人到各岗位员工必须明确安全生产责任并加强检查考核，确保安全生产责任落到实处。二是必须加强员工安全教育培训，提高员工安全操作技能和安全意识。三是要抓好安全生产隐患排查治理工作，及时发现安全隐患并治理，要使用新设备，采用新工艺，切实提高企业本质安全水平。
