桂林华茂矿业有限公司“3·11”
一般高处坠落事故调查报告

2024年3月11日10时左右，位于灵川县潮田乡富足村委的桂林华茂矿业有限公司机制砂料仓内发生一起一般高处坠落事故，造成一人死亡。

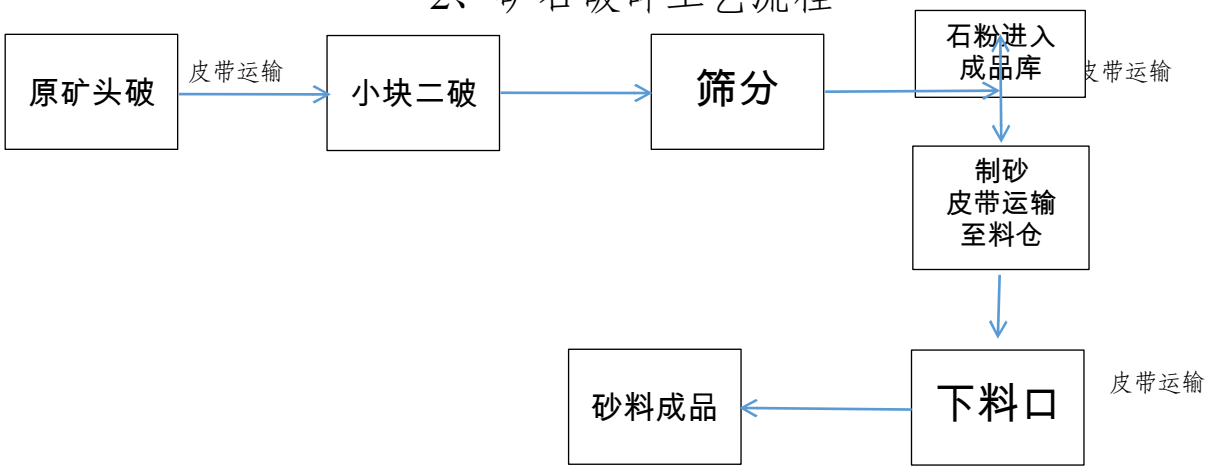
2、矿石破碎工艺流程

采场采下的矿岩经由挖掘机铲装、自卸汽车运至卸矿平台卸矿，进入矿山破碎加工流程。原料矿石从卸料口矿仓经振动给料机送至颚式破碎机进行初次破碎开始，总共经过两次破碎、四次筛分，之后按石料粒径大小由经皮带输送至各个产品堆料区堆存，工艺流程详见图1。

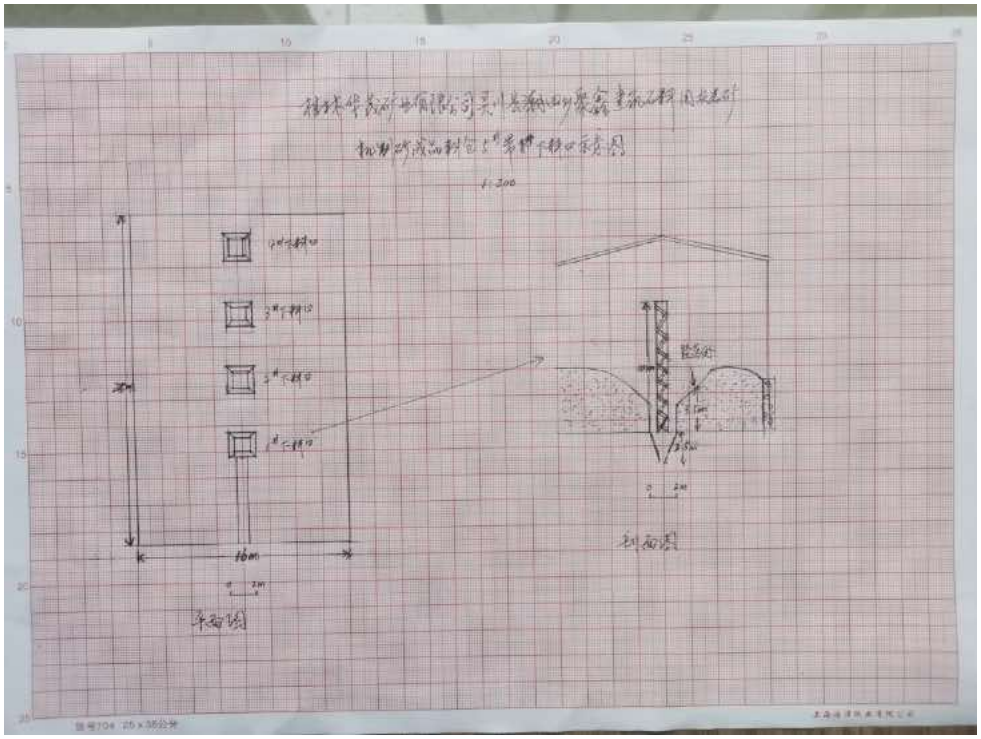
1.机制砂料仓绘制简图（机制砂料仓平面图、5号带1号下料口剖面图）

事故发生在矿石破碎厂房机制砂料仓内5号运输带下方1号下料口，成品库规模为25m×100m，机制砂料仓规模为25m×16m，共4个下料口，1号下料口堆积的砂料高约5m，下料口上方尺寸为2m×1.6m，下方尺寸为0.6m×0.4m，深2.5m，事故人员坍塌坠落处距下料口高度约3.5m。具体情况请见事故现场示意图。

2.机制砂料仓无专用通道，下料口周边无围栏，作业人员进行

清理作业时，作业区域内存在坍塌、滑落坠入下料口的隐患。（物的因素）

3.该矿山破碎系统安全设施设计未对机制砂料仓的安全防护设施进行设计，导致机制砂料仓及下料口处安全防护设施缺失，本质安全存在缺陷。

4.补充机制砂料仓安全设施设计，严格落实安全设施“三同时”规定，提高设备设施本质安全水平。
