横沥镇2021年“5•23”一般高处坠落事故调查报告

1、工程名称：东莞市横沥镇自来水公司混凝反应池、沉淀平流池、过滤池建设钢结构工程项目。呈规模：总建筑面积约7282.32平方米，地上一层，钢网架结构，建筑高度11米。

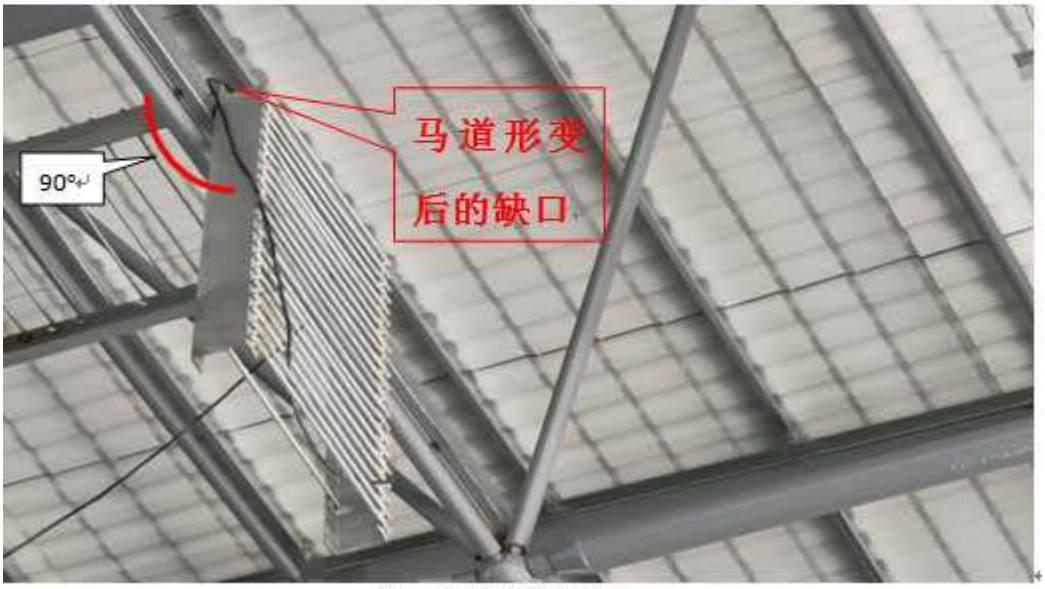
图 1：事故发生处（仰视图）

事发位置为东莞市横沥镇东环路1号东莞市横沥镇自来水公司混凝反应池、沉淀平流池、过滤池建网结构工程工地马道安装处，现场查看马道断裂处有横梁支撑，形变的马道悬挂在半空中，胡亚展（死者）所蹲的马道已向下发生约90度的形变（见图1、图2），向下形变的马道为死者胡亚展坠落时位置。现场测量：坠落位置与地面的高度差为10.2m（见图3）。

胡亚展坠落时正在进行的作业（马道安装作业）属于高处作业[1]中的临边作业[2]和悬空作业[3]，业现场未设置或安装相应的安全防护设施，不符合《建筑施工高处作业安全技术规范》（JGJ80-16）4.1.1、5.2.1、5.2.2、5.2.3的相关要求[4]。

胡亚展在未佩戴安全帽、安全带等安全防护用品的情况下进行高处马道安装作业，突然马道发生变向下弯曲，导致其从马道上坠落至地面。

作业现场未按照《建筑施工高处作业安全技术规范》（JGJ80-2016）4.1.1、5.2.1、5.2.2、5.2.3要求设置一种或多种安全防护措施。

（二）广东一凡建筑工程有限公司，应充分吸取此次事故教训，严格遵守国家法律法规的规定，落企业安全生产主体责任，建立健全安全生产责任制，明确各岗位人员的责任，加强对从业人员的安生产教育和培训，建立健全各类生产安全事故应急救援预案，强化特种作业管理，严格审批程序，求特种作业岗位必须持证上岗，认真开展生产安全隐患排查整改工作，加强对作业现场的安全管及时消除安全隐患，杜绝类似事故再次发生。
