黑龙江翔远矿业有限公司
“10·15”一般井下车辆碰撞事故调查报告

“10·15”一般井下车辆碰撞事故调查组

2026年1月

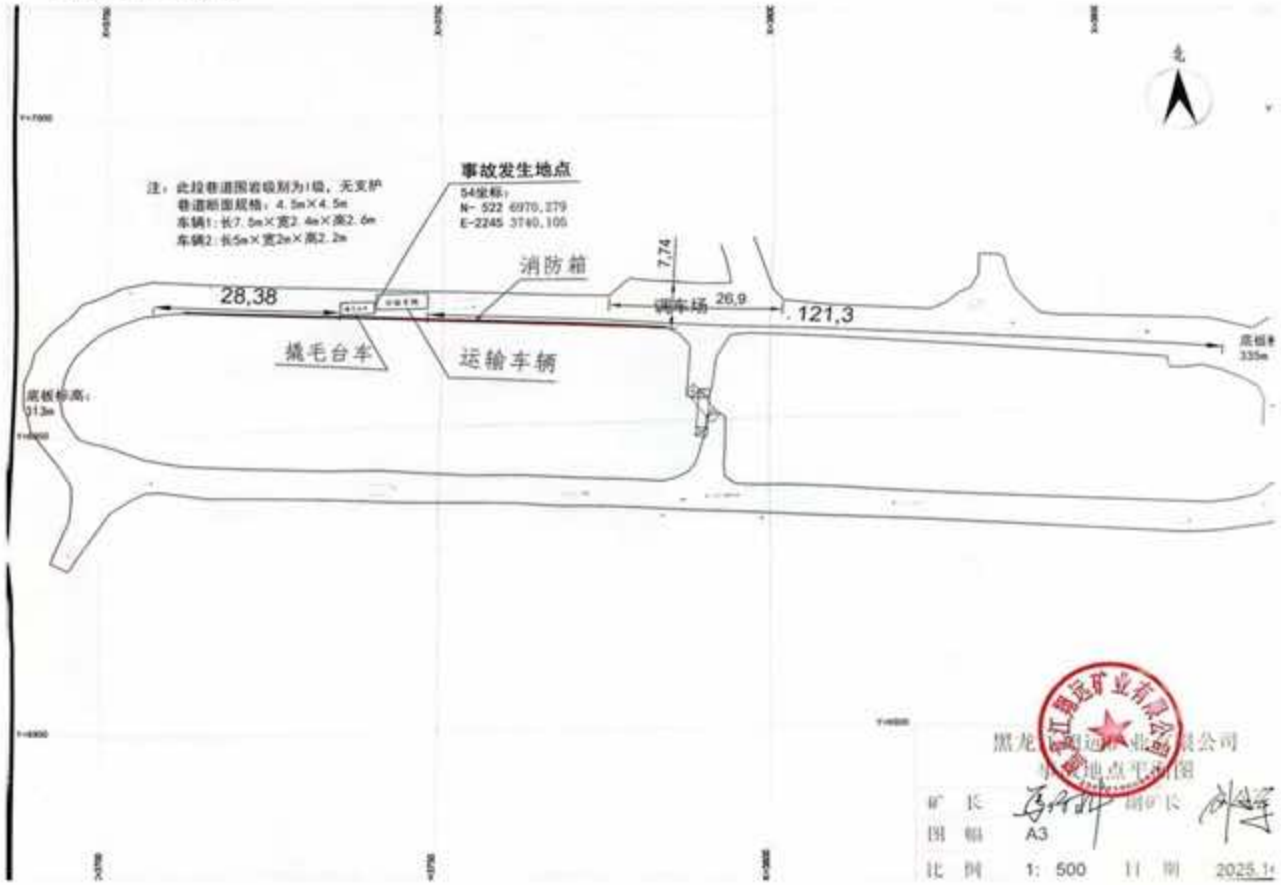
事故现场示意图

2025 年 10 月 15 日 15 时 45 分，该公司员工张乃建驾驶该公司的 UQ-30 型号载重汽车执行矿石运输任务。车辆由 438m 平硐出发，沿主斜坡道行驶至 338m 水平下行方向 100m 处即调车场下行 27.137m 时，突发车辆失控情况：该公司员工吕洪亮驾驶的撬毛台车自 288m 水平上行（速度 2-3Km/h）时，在两车对向行驶相距 150 米左右时，发现张乃建由对面驶来的车辆，吕洪亮继续向前行驶约 30 米后，因吕洪亮驾驶的车辆速度较慢，于是吕洪亮停下撬毛台车，用行车灯示意对方先进入会车硐室，对方未予回应，继续行驶；待张乃建驾驶的载重汽车与撬毛台车距离约五、六十米时，吕洪亮再次用头灯左右晃动提示对方对向有车，但张乃建仍无反应；两车相距 5、6 米时，吕洪亮看到对方司机趴在方向盘上，直至载重汽车撞到吕洪亮驾驶的撬毛台车，并连续几次撞击导致撬毛台车向后推行十米左右撞到岩壁后两车停止。在此期间张乃建未采取任何车辆制动和转向措施，撬毛台车支臂侵入载重汽车驾驶室造成驾驶员张乃建受伤。
