绍兴越城拓邦新能源股份有限公司“9·27”较大爆燃事故调查报告

2023年9月27日19时30分，位于绍兴市越城区斗门街道绍兴拓邦新能源股份有限公司（以下简称拓邦公司）发生一起爆燃事故，造成3人死亡、1人受伤，直接经济损失880.26万元。

经调查，该起事故是一起因企业安全风险辨识不清，擅自改变厂房使用功能，在仓库内违规设置分料间，危险化学品使用安全管理不到位，员工未按操作规程作业引发危险化学品爆燃，造成人员伤亡的生产安全责任事故。

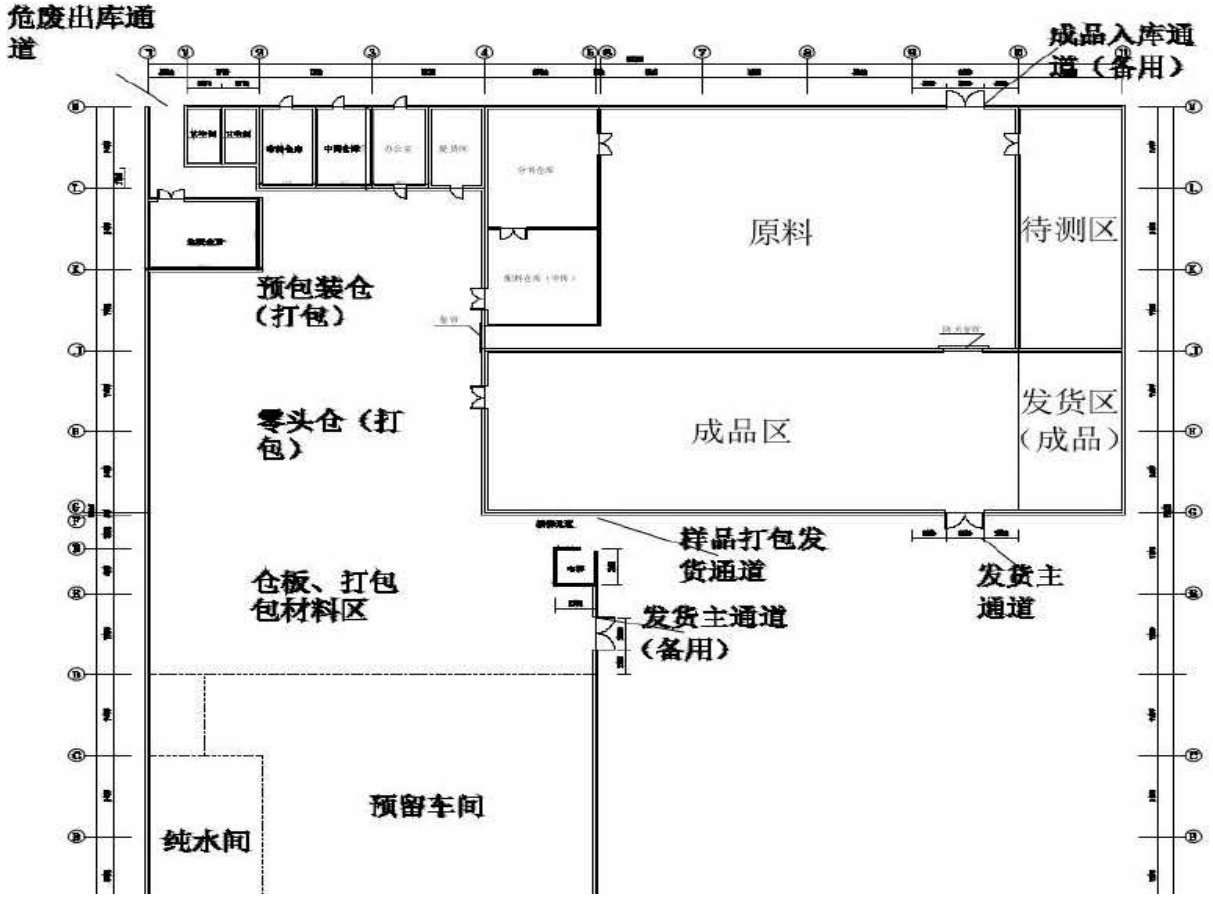
16#厂房平面图

事故建筑为 16#厂房，于 2022 年 5 月 20 日承租，为“L”型 2 层钢筋混凝土框架结构，耐火等级为二级，火灾危险性类别为丙类，建筑高度 8.6 米，总面积 8326.31 平方米（一层 4157.4 平方米、二层 4168.91 平方米）。一层西面用作车间，含单据交接间、仓库办公室、生产车间、车间打包区、纯水间（制备去离子水）、易制毒易制爆仓库（单独实体墙隔离）、危废仓库（单独实体墙

隔离）等。一层东面用作仓库，含成品仓库（含发货区）、原料仓库（含待测区）、分料间、分料中转间。仓库与车间用岩棉夹芯板分隔，仓库与车间中间贴墙靠北面窗户设置分料间（事故发生位置），分料间南侧贴墙设置中转间。分料间设置靠北侧东门和靠西侧南门，南门通向中转间，分料中转间西侧设置通向车间的门（如图所示）。16#厂房 2 层为包材仓库和研发实验室，堆放大量纸箱、木质托盘、成品。厂房屋顶设有废气处理设施、空调系统等公辅设施。

3.建设项目“三同时”走过场。未严格执行建设项目“三同时”程序，16#厂房现状与安全设施设计专篇不一致[6]，专篇设计图纸的碱抛成品区现状为分料间、分料中转间和原料仓库，未履行设计变更手续，导致分料间风险集聚。
