荔波县三盛小区“3·12”一般特种设备相关事故调查报告

荔波县人民政府事故调查组

2026年8月

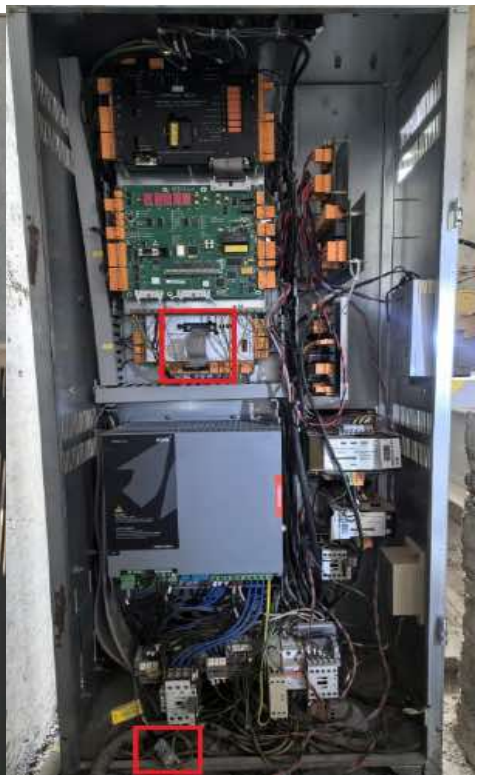
图1检修开关图2控制柜

2.电梯机房状态:控制柜检修开关置于紧急电动位置（见图1）；控制柜内安全板连接线（上）及编码器连接线（下）已断开，无电气短接线（见图2）；曳引机、限速器未见异常。

1.根据机房的现场勘查及另一维保人员描述，控制柜检修为事故发生后置于紧急电动位置，安全板连接线与编码器连接线均为事故发生后断开，与本次事故无直接关系。通过电气系统测试验证显示，轿顶检修开关功能正常（见图 10-1、10-2），轿顶急停开关功能正常（见图 11-1、11-2），层门门锁未被短接。

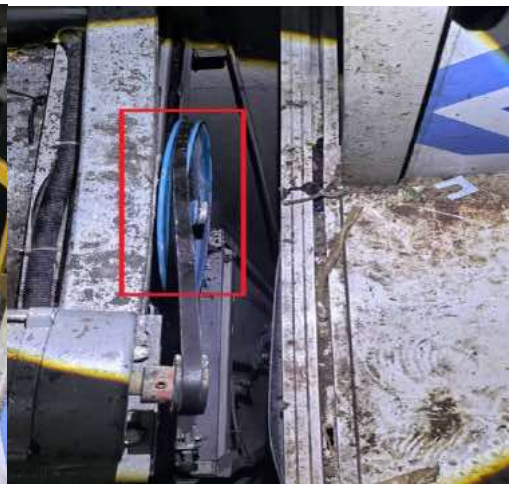
图3 轿厢位置图 4 门机皮带轮

3.电梯轿厢状态：轿厢停滞于一层与二层之间，轿顶略高于二层楼面（见图3）；轿门门机皮带轮变形（见图4）；轿顶检

修操纵装置上的检修开关处于“正常”状态（见图5）；轿顶检修操纵装置上的急停开关处于未触发状态（见图6）；因消防救援轿厢导靴已被拆除，电梯无法正常运行。

3.经进入轿顶勘查，发现紧急停止开关、检修开关仍处于正常状态，轿厢已向上运行至一层与二层之间。

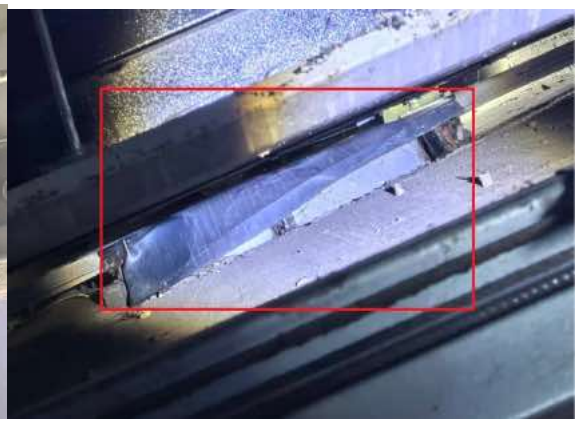
图 7 层门门锁图 8 层门护脚板

4. 电梯井道情况：层门门锁状态正常（见图7）；二层层门护脚板严重变形（见图8）；因消防救援二层层门已被拆除，电梯无法正常运行。
