索引号：	00001434-9/2023-00000034	发布机构：	区应急管理局
发文日期：	2023年12月01日	主题分类：	事故调查报告
关键词：

嘉定菊园城北大型居住社区0122-05地块邻里中心项目“10•23”一般起重伤害事故调查报告

2023年10月23日10时30分许，位于嘉定区菊园新区城北大型居住社区0122-05地块邻里中心项目施工起重伤害事故，造成1人死亡，直接经济损失约人民币300万元。

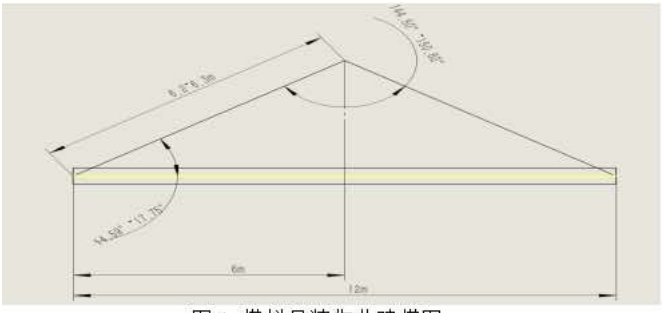
图1 模拟吊装作业建模图

2.H型钢长度为12m，单侧索具钢丝绳长度为6m，单侧起重钢板钳长度约200mm，单侧卸扣长度约100m全长及扣除其接触部分的长度等进行建模，得出事故发生时两侧吊索夹角约为144.50°至150.82°之间，绳水平夹角约为17.75°至14.59°之间（见图1）。索具钢丝绳长度偏短，导致两肢吊索夹角偏大，不符GB/T 16762-2020《一般用途钢丝绳吊索特性和技术条件》中5.3.3条“……单肢吊索与竖向方向之间的夹于60°，两肢组装吊索相对应的吊索夹角（α）应不大于120°”的规定;

由上可知，吊运事故H型钢使用的索具钢丝绳偏短，吊索夹角不符合标准要求，致使钢丝绳额定工作载荷
重量。同时，索具钢丝绳存在编结长度不足的缺陷，加之作业时受到冲击载荷的作用，导致西侧索具钢丝
断裂，H型钢坠落，击打到下方的施工人员江毛毛，造成事故发生。

结论：吊装作业选用的索具钢丝绳规格不当，且编结长度偏短不符合要求。在起吊事故H型钢时，
出其能承受的安全受力范围，导致西侧索具钢丝绳编结处钢丝绳断裂，H型钢坠落，是事故发生的主要技术
