白云区工业创投孵化产业园项目“12•1”高处坠落事故调查报告

白云区工业创投孵化产业园项目“12•1”高处坠落事故调查

2024年1月24日

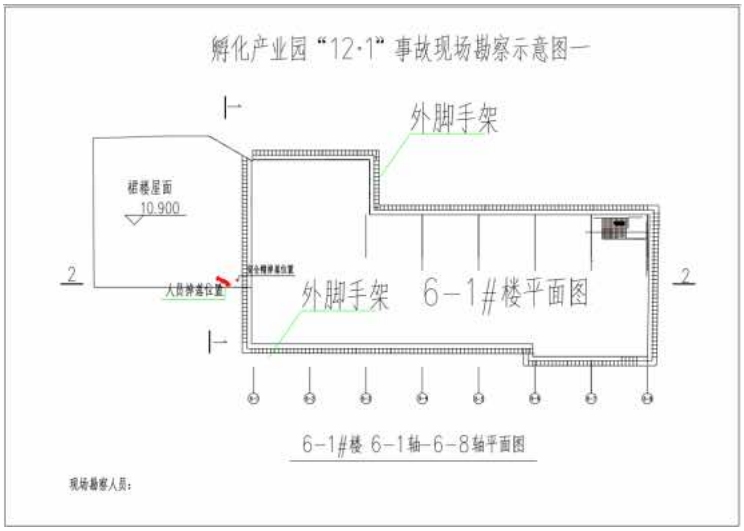
事故地点:事故地点位于白云区工业创投孵化产业园区内,项目6号楼靠7号楼裙楼一侧,见下图。

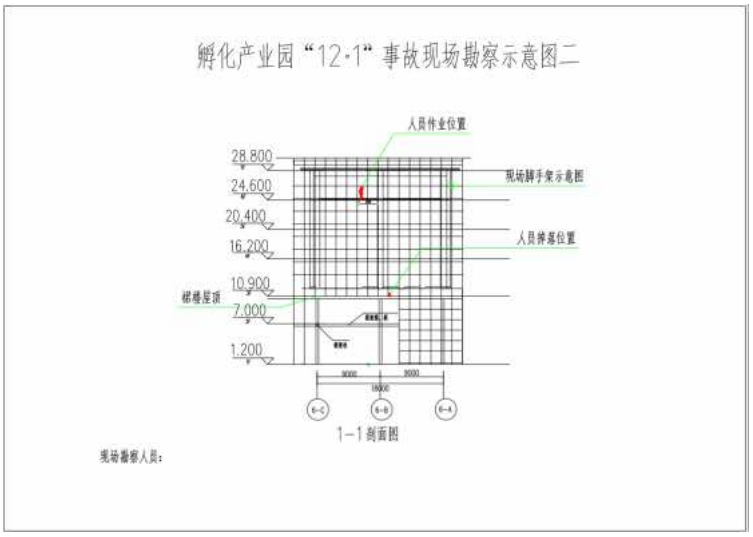
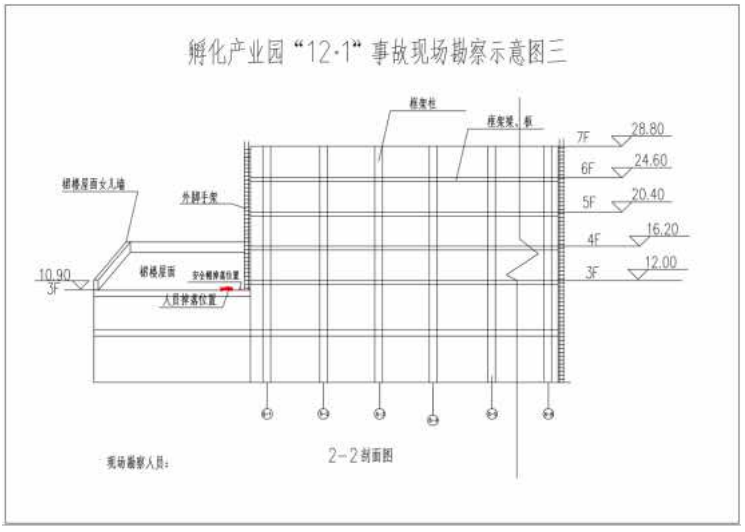
“12•1”事故现场6号楼靠7号楼裙楼一侧勘查情况示意图

幸**在调整支撑脚手板的悬挑横向水平杆时,先将身上穿戴安全带的安全锁扣挂设在搭设竹脚手板的横向水平杆上,随后违规将横向水平杆与外侧纵向拆除,导致挂设安全锁扣的横向水平杆受力与外侧纵向水平杆松脱,幸**踩的竹脚手板突然失稳垮塌,身体失去控制向下坠落,其身上佩戴的安全带锁扣顺势**最终从6号楼6层坠落至7号楼裙楼3层屋面(高度约10.9米),经抢救无效身亡。
