玉环沙门浙江双源合金铸造有限公司
“4·13”一般机械伤害事故调查报告

“4·13”一般机械伤害事故调查组

2026年6月24日

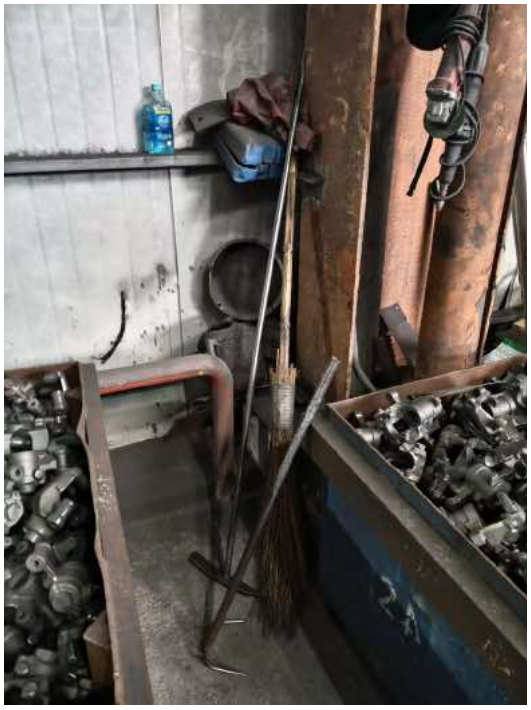
图 5 事故现场安全警示标识

2. **事故现场设备、物品情况。**双源公司抛丸车间内有1台破碎机，4台抛丸机，均为双源公司向永红铸造机械有限公司采购。抛丸机操作现场可见双源公司制定的《抛丸机操作规程》和安全警示标识。双源公司在该车间配备有专门的工具，用于抛丸机操作工取出卡住抛丸机的工件。

本次事故的直接原因为：抛丸机操作工王祥在操作抛丸机开展作业过程中，未遵守相关安全生产规章制度和操作规程[1]，无视现场安全警示标识，将料斗维持升起状态后违规进入料斗下方区域徒手取件，在此过程中料斗连接接头因受力变化和设备磨损导致连接失效脱落，料斗坠落砸中王祥并致其死亡。
