朝阳左家庄渤海润泽（北京）置业有限公司北京威斯汀酒店“6·30”一般机械伤害事故调查报告

经调查认定，朝阳左家庄渤海润泽（北京）置业有限公司北京威斯汀酒店“6 · 30”一般机械伤害事故是一起因巡检人员违章作业造成的生产安全责任事故。

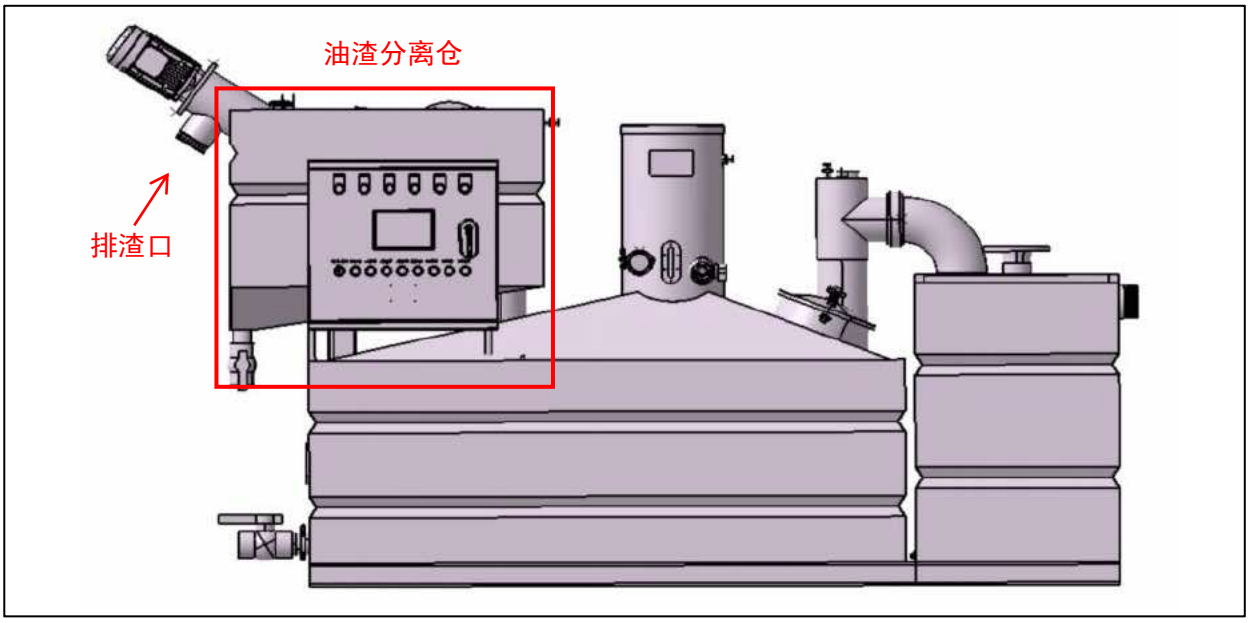
油水分离提升一体化设备由渣液分离仓、油水分离仓、污水提升仓三个部分组成。其中渣液分离仓为一长 85cm、宽 55cm、高 78cm 的不锈钢箱体，仓顶距地约 1.8m；仓内设有一用于分离渣液的螺旋纹龙，螺杆前端设有一个排渣口。

图1 油水分离提升一体化设备示意图

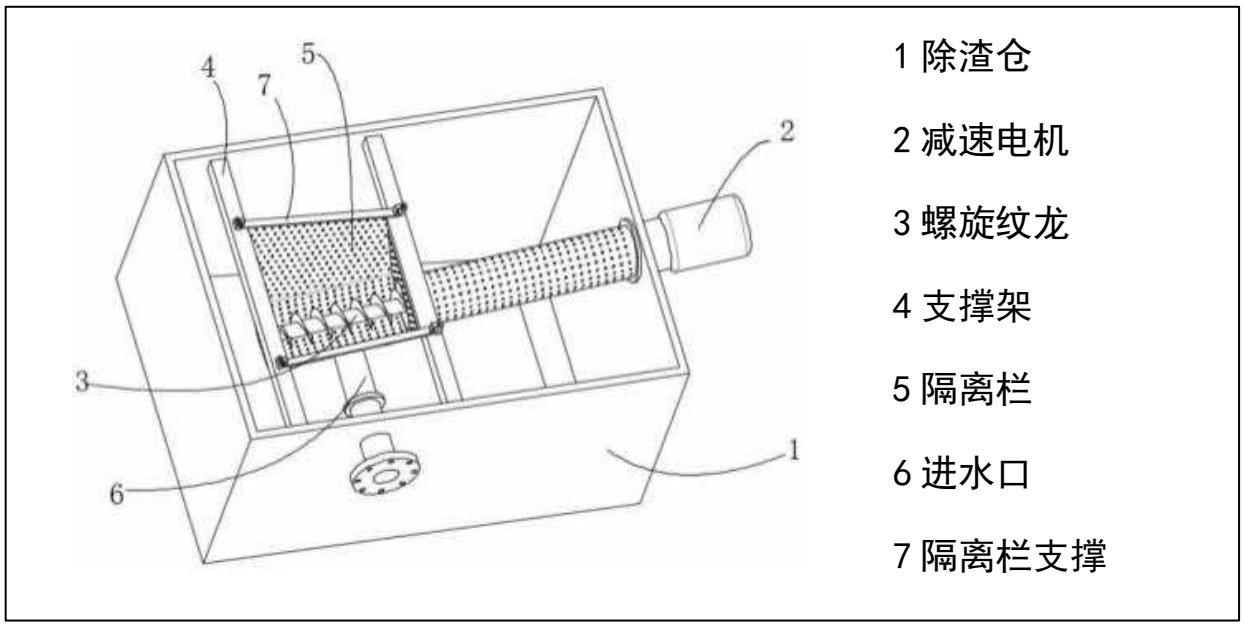
图2 油渣分离仓内部结构示意图

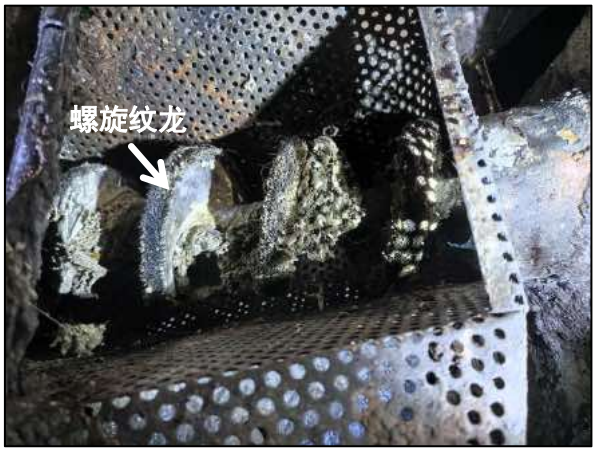
事发现场位于东三环北路 7 号威斯汀酒店 BM 层的油水分离提升一体化设备间内。设备间内东西向放置有一台油水分离提升一体化设备。设备机身上沾有大量油污; 中部贴有注意事项铭牌，但未见安全操作规程；西端的油渣分离仓上方的仓盖已被打开，仓内的螺旋纹龙上有大量杂物，仓外的除渣口已堵塞。设备间南墙上设有电控开关。房间内外地面上有大量滴落状血迹。

图 3 螺旋纹龙上缠绕的杂物　　图 4 已被杂物堵塞的排渣口

程*凯在进行检修作业前未关闭油水分离提升一体化设备电源，未确认现场作业环境[2]。当程*凯攀爬在设备上，违章使用一根木棍对油渣分离仓内进行清掏时[3]，身体不慎失稳，右手伸入正在运行的螺旋纹龙中，导致右腕断离。

1.设备维护保养不到位。威斯汀酒店未按照要求清理油渣分离仓内的淤泥[4]，仓内螺旋纹龙上缠绕有大量杂物，导致设备运转不畅。

（一）深入排查设备隐患，确保设备运行良好。威斯汀酒店一是要全面排查店内的设备设施运行状况，针对专业型设备要聘请第三方专业机构进行检修，及时消除隐患。二是要严格按照设备使用要求定期进行维保，并根据实际使用情况调整维保频次，确保设备运行良好。三是要在设备上的显著位置张贴安全操作规程及安全注意事项，标注设备所涉及的风险内容、危险程度、安全距离、防控办法、应急措施等，明确安全操作要点，防止违章作业的情况再次发生。
