# 海口江东新区恒力JDQB-A05-01/02地块项目“7•18”一般起重伤害事故调查报告

2026-03-06 11:48:00 来源： 海口市应急管理局 阅读次数： 6830

2025年7月18日18时55分，位于海口市江东新区桂林洋江东大道一横路与东二路恒力海口江东新区JDQB-A05-01、02地块项目专业分包单位昆明久裕工程设备租赁有限公司2#塔式起重机发生顶升套架坠落事故，造成2人死亡、1人受伤，直接经济损失396万元。

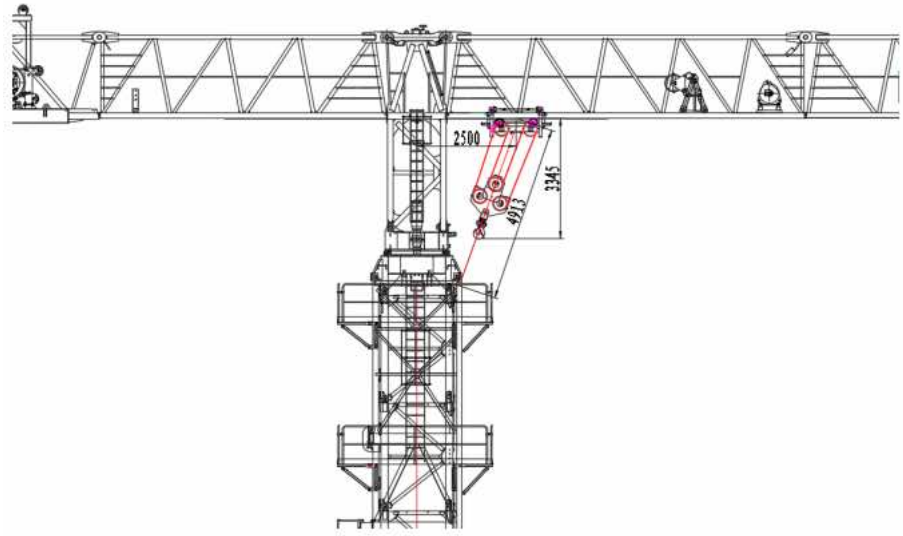
久裕公司3名临聘工人和2#塔机司机等4人未按照安全操作规程使用塔机操作平台液压装置进行降套架而是利用塔式起重机主钩斜吊降套架，工人在打掉套架上最后1颗接连销轴时，套架突然下坠，瞬间产生的冲击力大于塔机臂端钢丝绳的受力，导致臂端钢丝绳受力严重超过钢丝绳破断拉力致钢丝绳断裂，造成事故的发生。

以上行为，违反了《建筑施工塔式起重机安装、使用、拆卸安全技术规程》（JGJ196-2010）第6.1.1条第5项“塔式起重机吊钩的吊点，应与吊重重心在同一条铅锤线上，使吊重处于稳定平衡状态”规定、《建筑施工起重吊装工程安全技术规范》（JGJ276-2012）第4.4.1.4项“滑轮的吊钩或吊环应与起吊构件的重心在同一垂直线上”规定和《塔式起重机》（GB/T5031-2019）第5.2.3.4项“换步支撑装置应有被锁定或自动停靠在不干涉爬升装置升降运动位置的装置或功能”规定。见图1、2、3

图1 塔式起重机套架吊装示意图

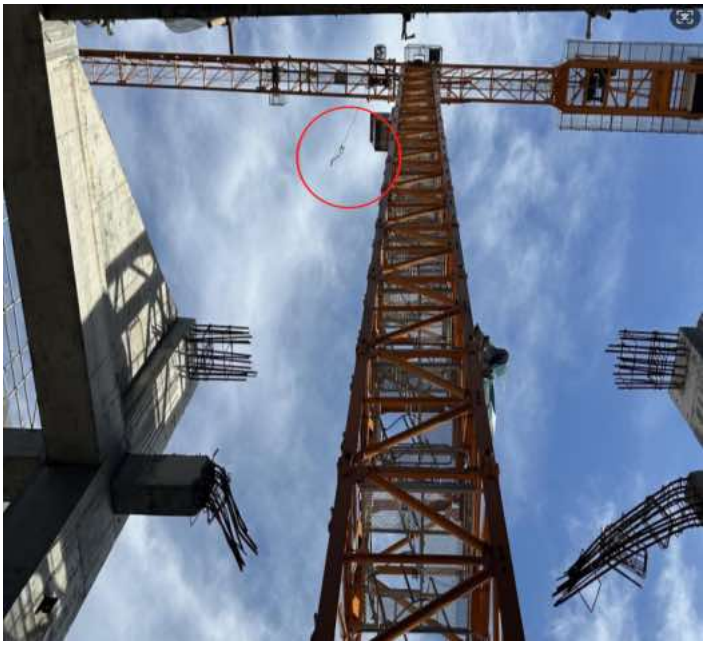
图2 塔式起重机主钩钢丝绳拉断，钢丝绳断裂位置在载重小车上

图3 塔式起重机主钩钢丝绳断裂
