韶关市五源建筑劳务有限公司“6·10”窒息事故调查报告

2023年6月10日下午约14时16分，韶关市五源建筑劳务有限公司在位于韶关市××道路工程项目施工现场发生一起窒息事故，造成一人死亡，事故列为一般生产安全事故。

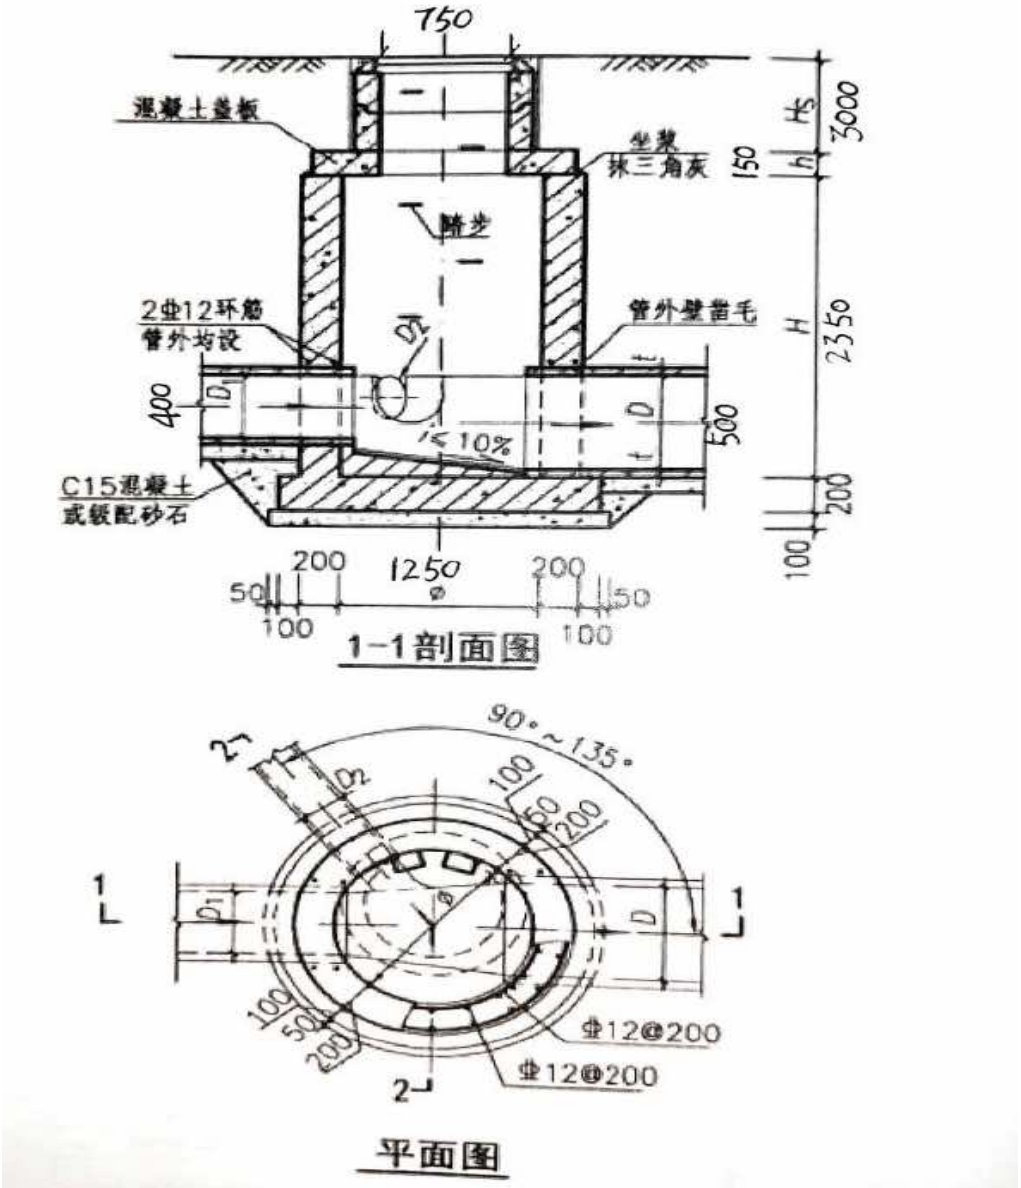
2、工程概况

按施工计划，该工程开工至今已完成：雨水管工程，Y1至Y7段完成开挖、管道安装及土方回填工作共340米(其中Y5至Y7段有100米含12米钢板桩施工）。污水管网工程，自W10向W6段方向施工共220米，目前已完成土方开挖及管道预埋、管道回填共200米；W1至W3段污水管网已完成开挖及管道预埋工作共120米。此污水管网施工段360米全部含12米钢板桩施工。2023年6月5日，完成了W7号井施工并向W6号井推进施工。2023年6月10日，当天施工计划是对污水管网W6号井进行开挖并铺设管道。
