南丹县车河镇 长沙建益新材料有限公司“4•4”一般高处坠落事故调查报告

2026-06-08 17:05　来源：南丹县应急管理局

1.项目名称：60万方雨水收集池防渗整改等防渗工程。

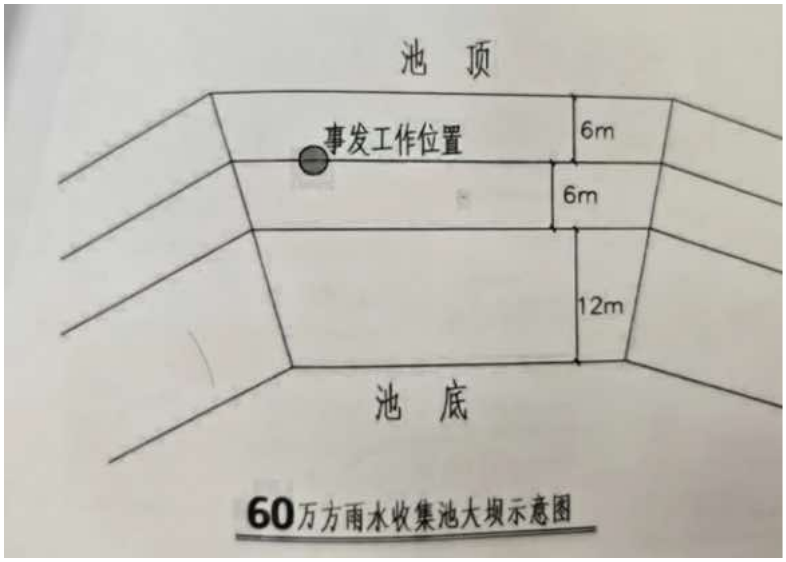
图1事故现场平面图

事故发生地为南方公司60万方雨水收集池大坝，雨水收集池大坝为3层，第一层高12米，第二层高18米，第三层高24米。事发时死者文礼在展铺膜工作。

事故发生地当时施工作业部位的临空边沿并无临边防护措施，作业现场未设置防坠落的安全警示标志。

4月4日11时45分左右，其他人都已经上到雨水收集池大坝顶部平台，文礼还在雨水收集池大坝的第二层（图1），这时突然刮起一阵风，把雨防渗膜吹起，文礼跌落到雨水收集池底部。

物的不安全状态。事故作业点雨水收集池大坝为三层24米高的临边平台，未按规范设置防护栏杆、安全网等物理防坠落屏障，平台边缘无任何的防护设施；防渗膜表面光滑、摩擦力不足，未设置防滑措施，人员站立、移动过程中易发生打滑，直接构成了引发高处坠落事故的不安全状态。

人的不安全行为。作业人员文礼在雨水收集池大坝第二层18米高处防渗膜铺设作业过程中，未按规定系挂合格的安全带，未采取有效的防坠施；同时，在沿平台边缘移动过程中，违规冒险作业，对防渗膜表面光滑、易打滑的风险认识不足，身体失衡后直接坠落至下方地面，是导致事故接行为因素。

完善临边防护：在雨水收集池大坝等临边区域，严格按照《建筑施工高处作业安全技术规范》设置防护安全网，实行封闭式管理。

升级个体防护：淘汰不合格安全带，强制配备并使用五点式双钩安全带。在防渗膜铺设等光滑表面作业时，必须设置生命线（水平安全绳），人员“高挂低用”，有可靠的挂点。

防滑与警示：针对防渗膜表面光滑问题，必须采取铺设防滑垫、设置防滑条等临时防滑措施；在作业区域显著位置设置“当心坠落”、“必带”等安全警示标志。
