# 辽宁振道建筑工程有限公司“2·24”一般淹溺事故调查报告

2026年2月24日11时40分许，在合作区中央大街（洋河大街-爱河大街段）一处污水光纤井室清淤作业过程中，发生一起事故，造成1名作业人员死亡，直接经济损失约130万元。

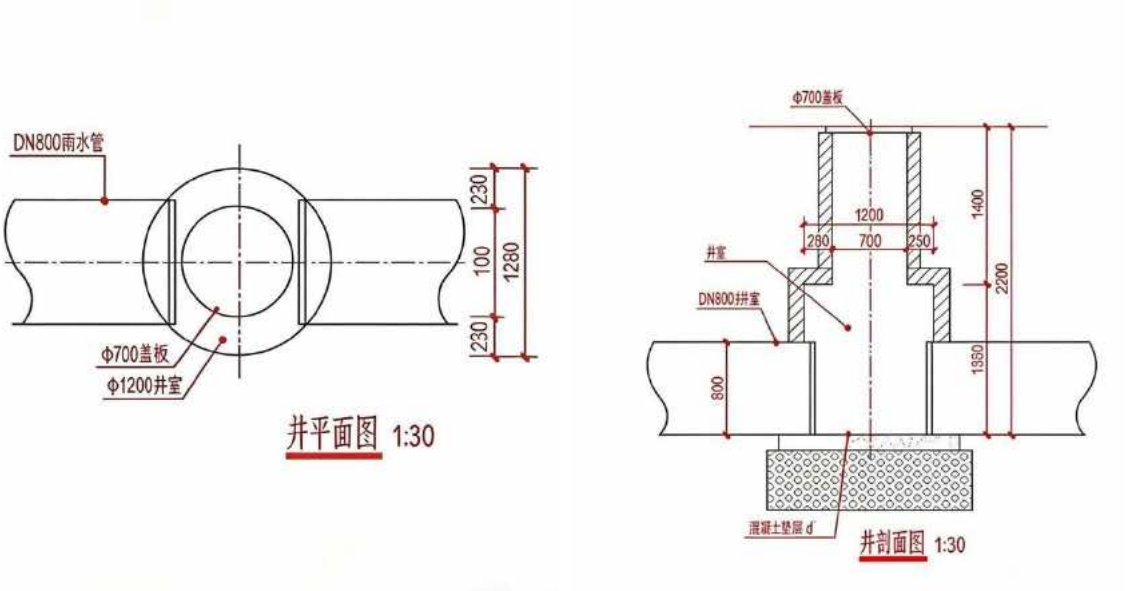
1.涉事污水井井口安装有防撞网（事故发生时未悬挂）

井室内未设置简易爬梯，井内留存积水（详见图 2、图 3、图 4）。

图 2 涉事污水井图纸

图 3 污水井井口

图 4 井内污水

3月2日、3月5日对事故现场进行三次实地勘查，同步对事故井及同一管线上下游多处污水井进行气体检测，使用经核验的气体检测仪，结果显示未检出一氧化碳、硫化氢及可燃气体，氧含量为20.9%；本次事故发生后，振道建筑公司迅速同家属协商并达成后续赔偿协议，家属随即将遗体火化，无法通过尸检获取直接死因证据，因此仅能结合现场情况作出推断结论。专家组结合现场勘查情况、气体检测数据及事故经过综合分析，推断死者于某军系因亡人事故井长期封闭，作业前通风不彻底，井内环境复杂、湿滑，存在局部缺氧情况，导致作业人员身体不适、动作失控，意外跌倒面部浸入积水中，又因现场监护人员擅离职守，未能及时发现并施救，最终导致淹溺死亡。

要严格落实安全生产主体责任，牢固树立安全发展理念，健全完善安全生产管理体系。全面补齐有限空间作业管理制度短板，按规定配齐空气呼吸器、安全带、安全绳、气体检测仪等安全防护与应急器材，保障安全投入；全面开展有限空间风险辨识并建立管理台账，严格履行作业审批程序，坚决杜绝违规作业行为；强化临时用工安全管理，对所有作业人员开展有限空间专项安全培训和安全技术交底，确保掌握

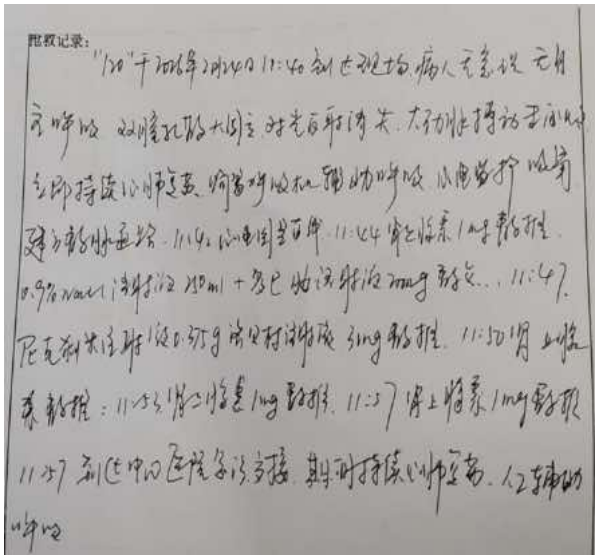
图 5

返回作业现场，发现于某军趴在井室底部，已失去正常作业状态，立即呼喊解某波到场协同施救。二人将于某军从井中拖拽至地面后，解某波立即对于某军实施心肺复苏急救措施，同时，临时抵达现场的张某第一时间拨打 120 急救电话。随后，于某军被送往丹东市中心医院进行全力抢救，经抢救无效，于当日 12 时 34 分确认死亡。医院出具的死亡证明其死亡原因为溺亡。

抢救记录：
